Titel:		
AG-SB-2022-09-B-DE	Datum des Inkrafttretens: 07.10.2022	Kategorie:
Gültigkeit		A – Sicherheitskritisch B – Empfohlen C – Optional
Betroffene Fluggeräte: Alle Cavalon und Calidus mit einem Rotorkopf III	Betroffene Werknummern: Alle Cavalon und Calidus Modelle mit einem Rotorkopf III	
Auf das angegebene oder nachfolgende Problem wird im Wartungshandbuch Aircraft Maintenance Manual (AMM) in letztgültiger Ausgabe verwiesen.		Siehe AutoGyro Webseite
Dieses Formular ist eine Reaktion von AutoGyro auf ein bei Wartungsarbeiten gefundenes Problem, welches eine Eingrenzung oder Korrektur erfordert, bzw. Eine Service-Information über Flugzeugmodifikationen. Unterstützung erhalten Sie bei AutoGyro unter airworthiness@auto-gyro.com .

Grund und Überblick über das Service Bulletin (Ursache des Problems, falls bekannt)

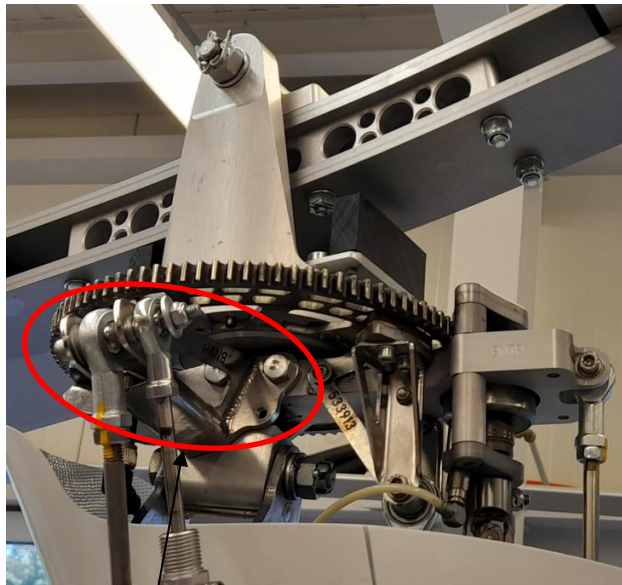
Rotorkopf III

Der eingekreiste Bereich ist die zu inspizierende Rotorkopfbrücke.

Sollte ein Riss gefunden werden, so muss das betroffene Bauteil getauscht werden.

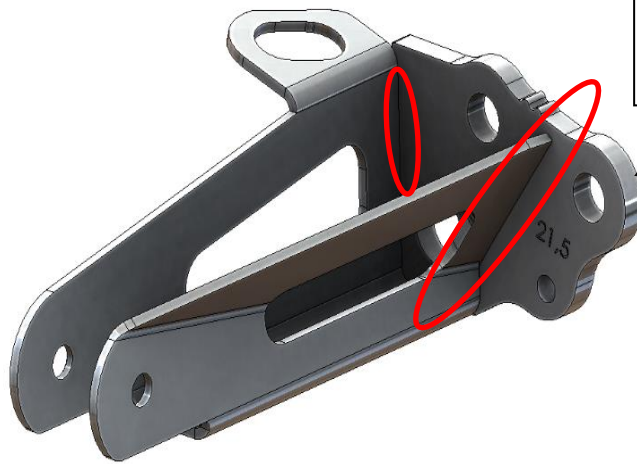
Rotorkopfbrücke Rollanlenkung,
geschweißt, PN 43689
Sowohl die Innen- als auch die
Außenseite des Brackets
müssen geprüft werden.

Äußere Schweißnaht mit Anriss:
Bei einer Vorflugkontrolle erkennbar

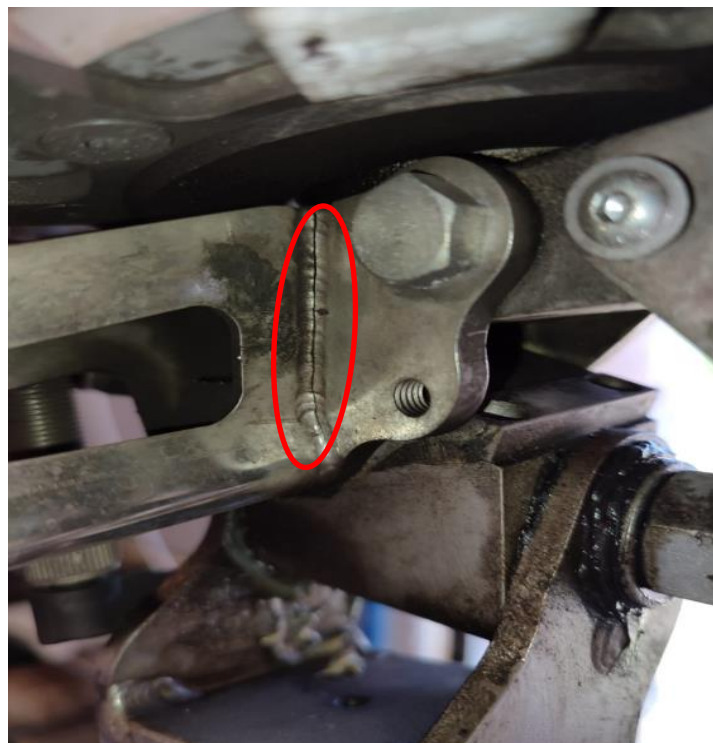
Es gibt zwei Generationen der Rotorkopf III Rollanlenkung. Die zweite Generation ist zusätzlich im oberen Bereich der inneren Nähte geschweißt (siehe Foto) und wurde 2019 eingeführt. Für diese Generation an Bauteilen gab es bislang keine Probleme.

Beachte: Die Bauteile sind mit einem Größenstempel versehen (21,5 and 22,5). Bei einem Austausch muss darauf geachtet werden, die korrekte Größe zu verbauen.
