AG-MI-2014-03-B-DE – Prerotator Bendixgetriebe

Kategorie **B**

MTOsport, Calidus und Cavalon vor Baujahr 2014

Inspektion des Konfigurationsstandes 'Bendixwelle' und ggf. Austausch gegen verbesserte Komponente.

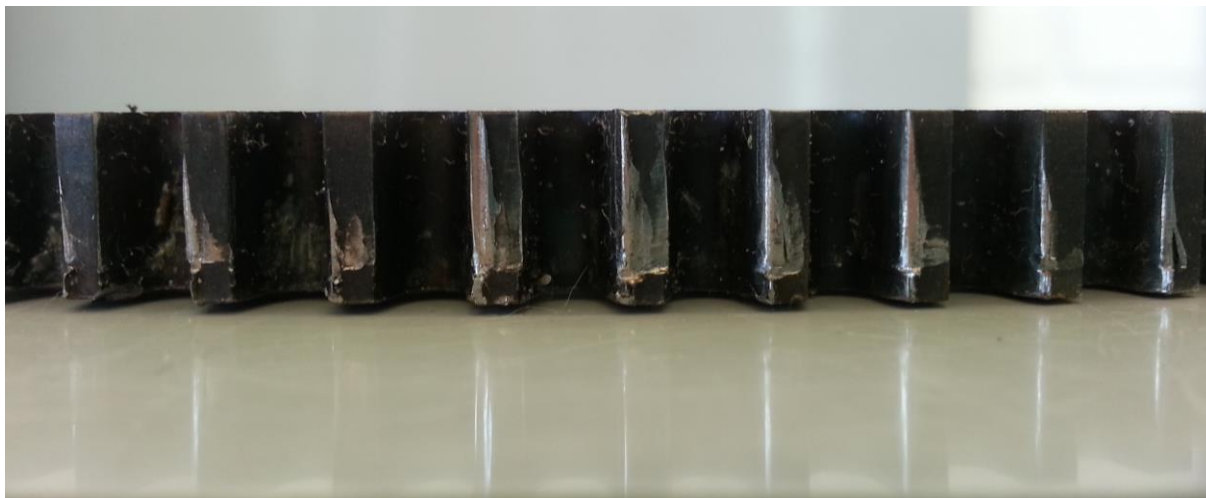
- 1 Tragbild und Zahneingriff am oberen Eingriff Prerotator prüfen.
- 2 Sollte das Tragbild eine ungleichmäßige Abnutzung (siehe Abb. 1 / z.B. durch Schräglauf) aufweisen, so ist die Ausrichtung der Bendixwelle zu überprüfen. Dazu unteres Lager ausbauen und prüfen, ob die Welle, wenn sie lastfrei ist, zentrisch in der Lageraufnahme positioniert ist. Sollte im oberen Lager Spiel vorhanden sein, so ist folgendes durchzuführen:

Abb. 1 - Tragbild (ungleichmäßige Abnutzung)

- 3 **Spiel durch Lagerverschleiß:**
Oberes Lager austauschen und Bendixwelle mit Loctite 638 (hochfest / AG-BAS-04) einkleben. Unteres Lager einbauen.
- 4 **Spiel durch Einlaufen der Bendixwelle in Kugellagerinnenring:**
Bendixwelle in oberes Lager einkleben mit Loctite 638 (hochfest / AG-BAS-04). Unteres Lager einbauen. Wenn Spiel größer als 1/10 mm, dann Bendixwelle gegen Neuteil tauschen und Neuteil mit Loctite 638 (hochfest / AG-BAS-04) in oberes Lager einkleben. Unteres Lager einbauen.
