<b>Title: Kondensator Cavalon</b>		<b>Kategorie:</b>  <b>A - Sicherheitskritisch</b> <b>B - Wichtig</b> <b>C - Vorteilhaft</b>
<b>AG-SB-2018-02-B-DE</b>	<b>Gültigkeit</b>	
<b>Betroffene Fluggeräte:</b> Cavalon mit einer Super B Batterie, an denen das Service Bulletin AG_MI_2014_05_C nicht ausgeführt wurde	<b>Betroffene Werknummern:</b>	
Auf das angegebene oder nachfolgende Problem wird im Wartungshandbuch Manufacturer Maintenance Manual (MMM) in letztgültiger Ausgabe verwiesen.		Siehe AutoGyro Webseite
<p>Dieses Formular ist eine Reaktion von AutoGyro GmbH auf ein bei Wartungsarbeiten gefundenes Problem, welches eine Eingrenzung oder Korrektur erfordert, bzw. eine Service-Information über Flugzeugmodifikationen. Unterstützung erhalten Sie bei AutoGyro unter Tel.: 49(0)5121 88056-00, oder Email: <a href="mailto:airworthiness@auto-gyro.com">airworthiness@auto-gyro.com</a>.</p>

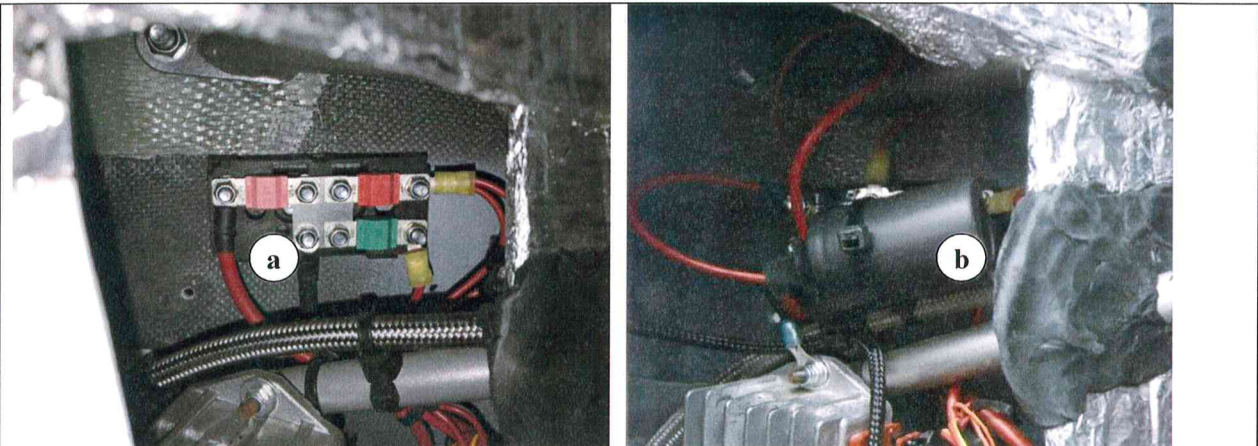
Kontrolle, ob ein Kondensator bereits verbaut ist (siehe Bild 1 und 2)

Bild 1: Sicherungsträger (a), kein Kondensator

Bild 2: mit Kondensator (b)

Ist ein Kondensator bereits vorhanden, sind keine weiteren Aktivitäten notwendig

Ist kein Kondensator installiert, muss dieser wie folgt nachgerüstet werden:
