Titel: Pneumatikkupplung III (2017) - Druckscheibenprüfung	
AG-SB-2018-05-B-DE	Kategorie:
Gültigkeit	
Betroffene Fluggeräte: Alle MTO2017 and alle Calidus/Cavalon mit Rotorkopf III	Betroffene Werknummern: Alle MTO2017 and alle Calidus/Cavalon mit Rotorkopf III
A - Sicherheitskritisch B - Wichtig C - Vorteilhaft	
Auf das angegebene oder nachfolgende Problem wird im Wartungshandbuch Manufacturer Maintenance Manual (MMM) in letztgültiger Ausgabe verwiesen.	Siehe AutoGyro Webseite
<p>Dieses Formular ist eine Reaktion von AutoGyro GmbH auf ein bei Wartungsarbeiten gefundenes Problem, welches eine Eingrenzung oder Korrektur erfordert, bzw. eine Service-Information über Flugzeugmodifikationen. Unterstützung erhalten Sie bei AutoGyro unter Tel.: 49(0)5121 88056-00, oder Email: airworthiness@auto-gyro.com.</p>

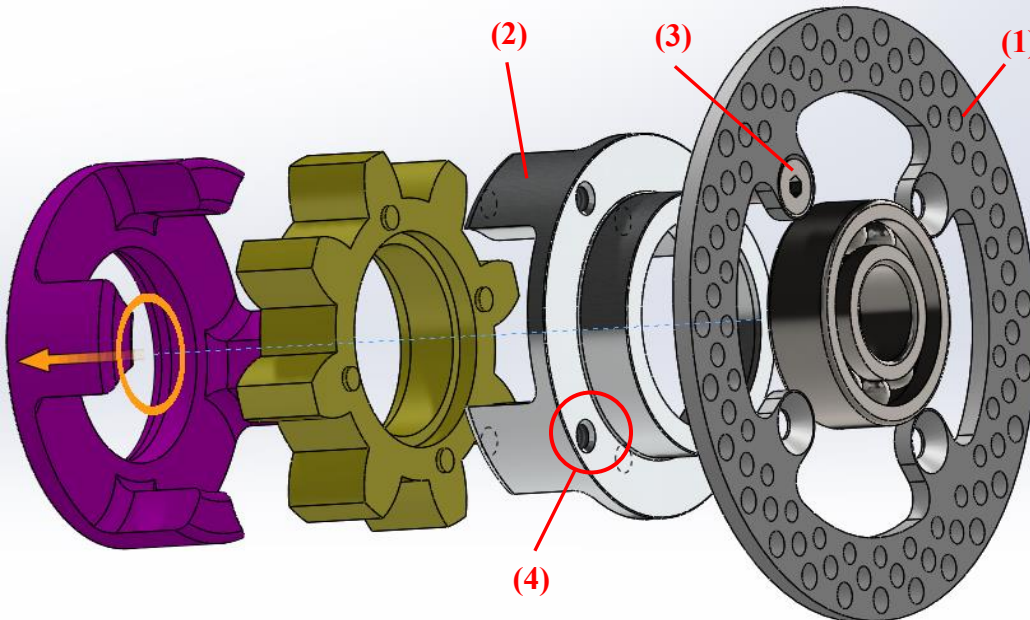
Fig. 1 – Mitnehmer Kurbelwelle montiert (31713)

Es wurde festgestellt, daß die Gewindebohrungen in der ersten Charge der Druckplatte vorne (2) aus der Druckplatte III (2017) nicht ausreichend genug versenkt sind, um die Senkschrauben aufzunehmen, die die Druckscheibe PK11 (1) befestigen. Der Effekt ist, dass die Schrauben nicht in der Lage sind, die Scheibe und die Platte richtig zusammenzuklemmen, was möglicherweise zu Lockerheit, Klappergeräuschen und Verschleiß dieser Verbindung führt.

5. Auf Anzeichen einer Drehbewegung der Reibscheibe (1) am Mitnehmer Kurbelwelle vorne (2), und/oder der Langlöcher in der Scheibe (1) prüfen. Bei Beschädigung ersetzen (Artikel 23604).

4. Die Druckplattenbaugruppe (31713 "Mitnehmer Kurbelwelle montiert") von der Kupplung entfernen und die 4 Senkkopfschrauben (3), mit denen die Reibscheibe (1) an dem Mitnehmer Kurbelwelle vorne (2) befestigt ist, entfernen.

6. Die komplette Kupplungsbaugruppe auf weitere Schäden überprüfen alle betroffenen Bauteile ersetzen (z.B. 31713 „Mitnehmer Kurbelwelle montiert“).
7. Die Mitnehmer Kurbelwelle vorne (2) prüfen und sicherstellen, dass die Gewindebohrungen (4) mit einer 45°-Senkung bis zu einer Tiefe von 1 mm versenkt sind. Wenn nicht, mit einem geeigneten Senkwerkzeug nacharbeiten.
