Titel: Cavalon (Rotorkopf III) & MTO2017 Nick Trimmdruck Korrektur		
AG-SB-2019-02-B-DE		Kategorie:
Gültigkeit		A – SICHERHEITSKRITISCH B – EMPFOHLEN C – OPTIONAL
Betroffene Fluggeräte: Cavalon & MTO2017 mit Rotorkopf III	Betroffene Werknummern: Alle Cavalon von V00349 bis V00405 & alle MTO2017 bis M01810 (Rotorkopf III)	
Auf das angegebene oder nachfolgende Problem wird im Wartungshandbuch Manufacturer Maintenance Manual (MMM) in letztgültiger Ausgabe verwiesen.		Siehe AutoGyro Webseite
Dieses Formular ist eine Reaktion von AutoGyro auf ein bei Wartungsarbeiten gefundenes Problem, welches eine Eingrenzung oder Kerrektur erfordert, bzw. Eine Service-Information über Flugzeugmodifikationen. Unterstützung erhalten Sie bei AutoGyro unter Tel.: 49(0)5121 88056-00, oder Email airworthiness@auto-gyro.com .

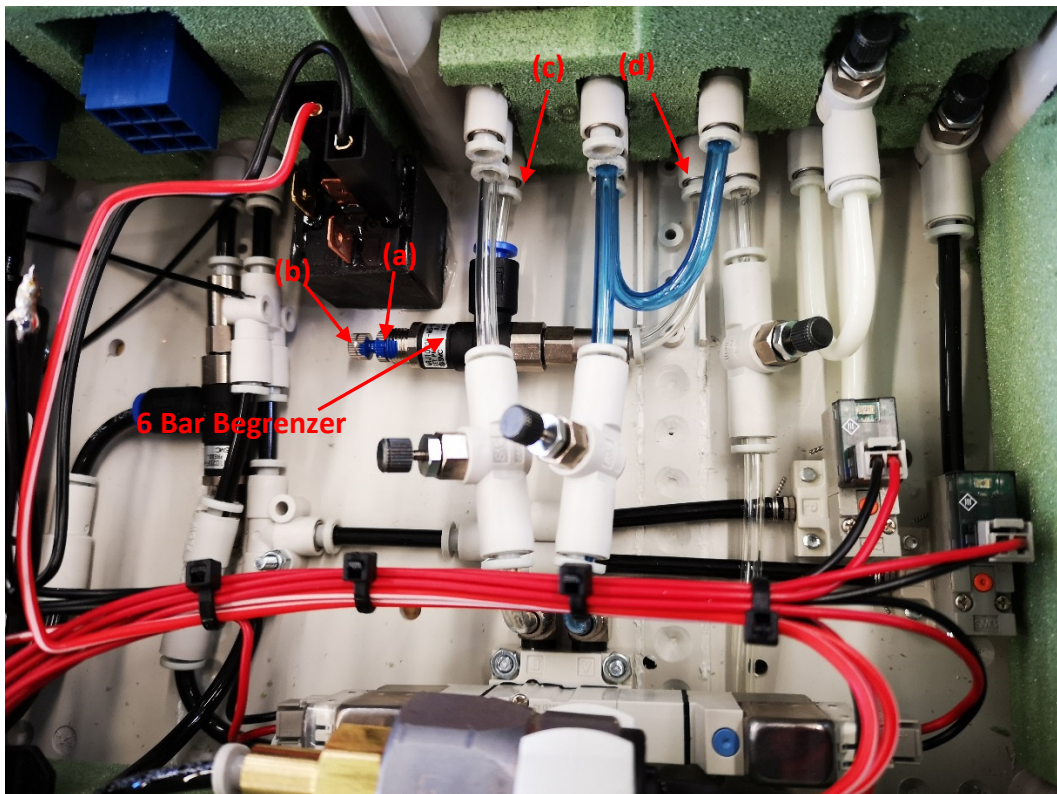
(Bild.2)

In der Pneumatikbox des Cavalon und Sport 2017 ist ein Druckregler verbaut, welcher den Druck des Trimmzylinders im Falle eines unkontrollierten Überdrucks im System begrenzt. Dies ermöglicht eine geringere Kraft im Stick, wenn das System nicht mit vollem Druck arbeitet. Es ist ein veraltetes Element, welches für Rotorkopf II installiert wurde.

7. Ermöglichen Sie Zugang zum 6 Bar Druckbegrenzer (Bild 2), indem Sie die Abdeckung der Pneumatikbox (im Bereich der Flugzeugnase hinter dem Cockpit beim Cavalon 915, hinter der Motorraum Brandwand beim Cavalon 914, oder im Bugfach beim MTO2017 – 6 Schrauben) entfernen.
WARNUNG: Falls in der Box die Heizoption verbaut ist, sind die Elemente am Deckel befestigt und müssen am schwarzen 3-poligen Stecker von der Box getrennt werden.

8. **Entweder:** Lösen Sie die Kontermutter des Einstellknopfes des Begrenzers (a) und schrauben Sie den Einstellknopf (b) ein, bis 8 Bar, wie in den Schritten 1-5 beschrieben, erreicht werden. Ziehen Sie die Kontermutter wieder fest und markieren Sie diese mit Mechaniker Lack.

9. **Oder die bevorzugte Lösung:** entfernen Sie den Begrenzer und die Verbindungsschläuche an den Punkten (c) und (d) (Bild 2) und ersetzen Sie diese durch ein Stück durchsichtigen Pneumatikschlauch von ungefähr 130mm Länge (Bild 3)

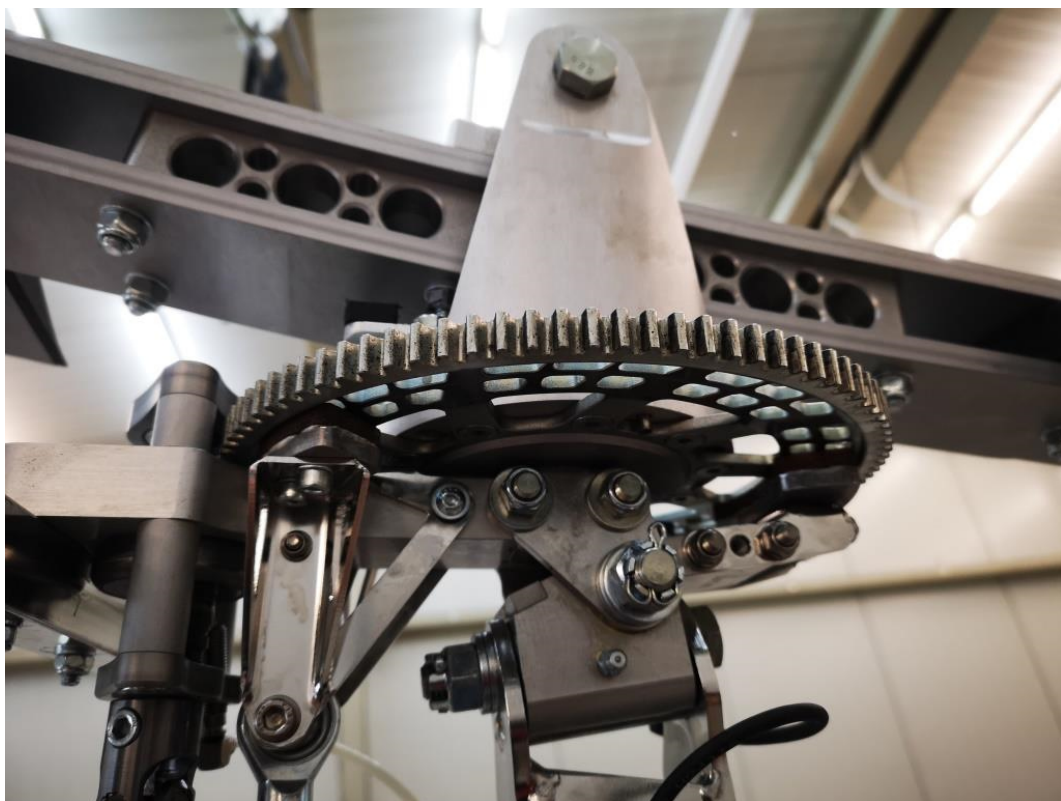
Fluggeräte, die mit Rotorkopf III ausgerüstet sind (siehe Foto) haben einen kürzeren Abstand zwischen der Nickachse des Rotorkopfes und der Anbindung des Trimmzylinders, so dass ein höherer Druck des Trimmzylinders zu der gleichen Handkraft im Stick führt.
