Title: Cavalon Befestigungsschrauben Motorhalter – Außerhalb der Wartungsintervalle		
AG-SB-2019-04-A-DE		Kategorie: A - SICHERHEITSKRITISCH B - EMPFOHLEN C - OPTIONAL
Gültigkeit		
Betroffene Fluggeräte: Cavalon 915iS	Betroffene Werksnummer: Alle Cavalon 915iS bis einschließlich Werksnummer V00464	
Auf das angegebene oder nachfolgende Problem wird im Wartungshandbuch in letztgültiger Ausgabe verwiesen.		Siehe AutoGyro Webseite
<p>Dieses Formular ist eine Reaktion von AutoGyro auf ein bei Wartungsarbeiten gefundenes Problem, welches eine Eingrenzung oder Korrektur erfordert, bzw. Eine Service-Information über Flugzeugmodifikationen. Unterstützung erhalten Sie bei AutoGyro unter Tel.: 49(0)5121 88056-00 oder Email airworthiness@auto-gyro.com.</p>

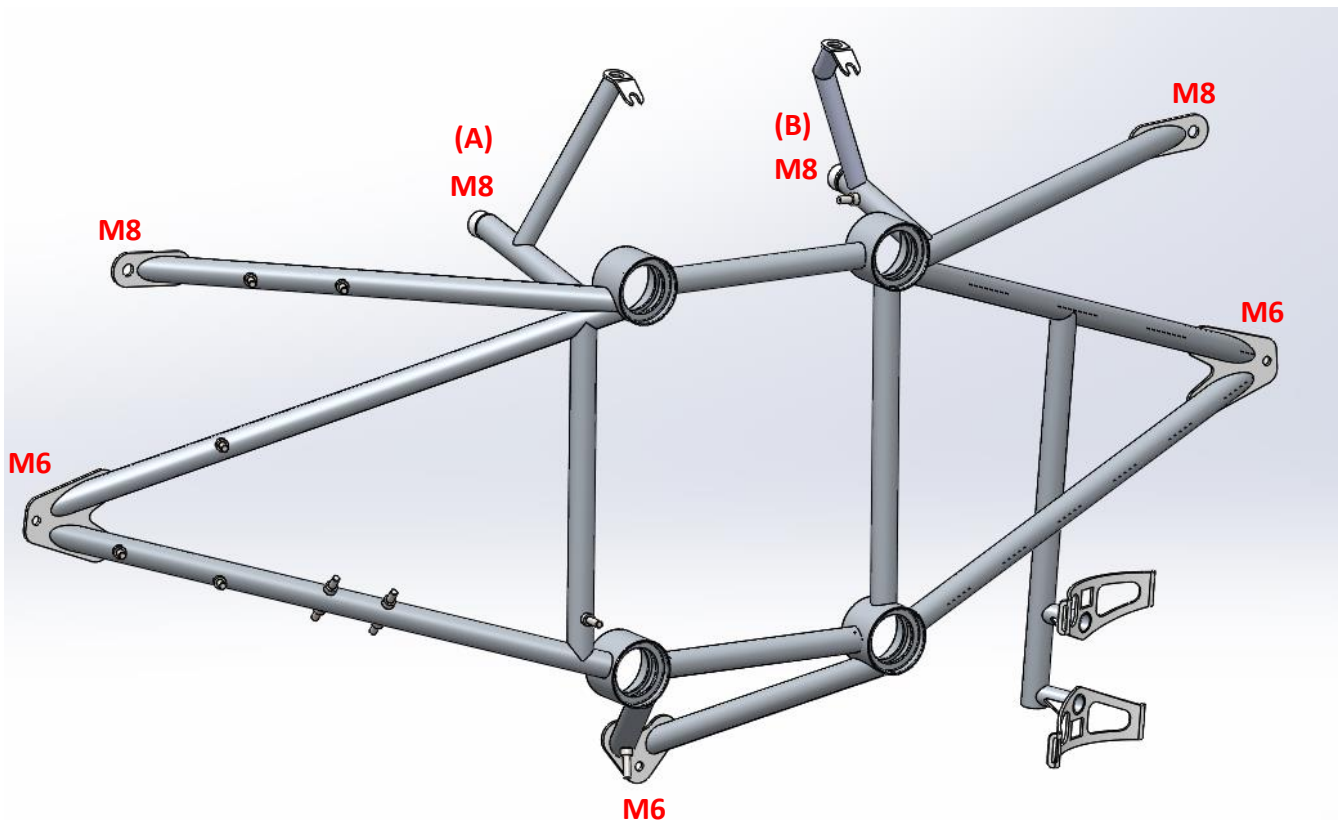
(Pic.1)

Es wurde festgestellt, dass sich beim Cavalon 915iS der Motorträger in die Brandwand einarbeiten kann und die Brandwand komprimiert.

Dies kann dazu führen, dass die Motorbefestigungsschrauben ihr korrektes Drehmoment verlieren.

1. Zugang zum Motorhalterahmen (46764) durch Entfernen der oberen und unteren Motorverkleidung gemäß AMM-Arbeitskarte 52-00-00-00 4-1.
2. Überprüfen Sie das Anzugsdrehmoment der 7 Motorbefestigungsschrauben (Abb. 1). Alle Schrauben sind mit Standarddrehmomenten gemäß AMM Teil B 01-12-00 angezogen:
M4: 2-3 Nm
M5: 5-6 Nm
M6: 11 +/-1 Nm
M8: 25 +/-3 Nm
M10: 35 Nm +/-4 Nm +/-4 Nm

3. Sollten sich das Anzugsmoment an den Schrauben in Positionen (A) und (B) als unzureichend erweisen, sollten die Schrauben einzeln entfernt, mit Loctite 243 benetzt und wieder montiert werden.

4. Sollten sich der Drehmoment der Befestigungsschrauben an anderen Stelle (mit Si-Mutter) als unzureichend erweisen, sollten sie mit den oben in Absatz 2 angegebenen Drehmomenten angezogen werden.
