Title: Rotorkopf III Befestigungsschrauben Teeteranschlag	
AG-SB-2020-01-B-DE	
Gültigkeit	
Betroffene Fluggeräte: AutoGyro Cavalon & MTO 2017	Betroffene Werksnummern: V00418 – V00424, RSUK-V00426, RSUK-V00428, V00430-432, RSUK-V00433, V00434, RSUK-V00449 and RSUK-V00450 M01762, M01763, M01873
Kategorie: A - SICHERHEITSKRITISCH B - EMPFOHLEN C - OPTIONAL	
Auf das angegebene oder nachfolgende Problem wird im Wartungshandbuch Manufacturer Maintenance Manual (MMM) in letztgültiger Ausgabe verwiesen.	
siehe AutoGyro Website	
Dieses Formular ist eine Reaktion von AutoGyro auf ein bei Wartungsarbeiten gefundenes Problem, welches eine Eingrenzung oder Korrektur erfordert, bzw. Eine Service-Information über Flugzeugmodifikationen. Unterstützung erhalten Sie bei AutoGyro unter Tel.: 49(0)5121 88056-00 oder Email airworthiness@auto-gyro.com

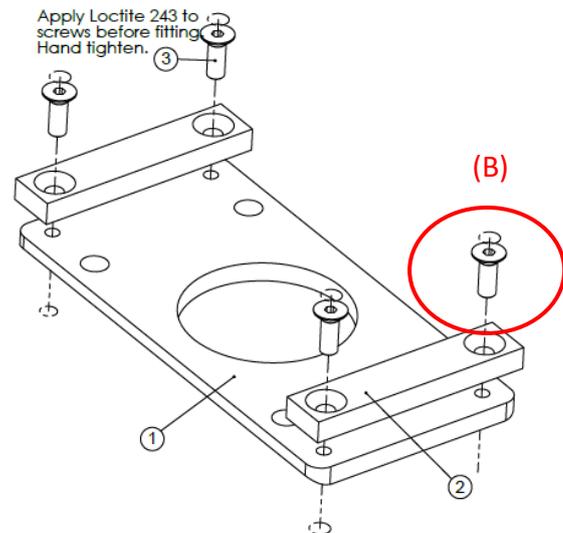
(Pic. 2)

Es hat sich herausgestellt, dass die Loctite-Sicherung der vier M5x14-Schrauben, die den Teeteranschlag (23794) an der Halteplatte (31800) halten, möglicherweise weggelassen wurde (bei einem Rotorkopf III).

3. Entfernen Sie eine der versenkten M5x14-Schrauben von dem Teeteranschlag an der Teeteranschlagbaugruppe (31800) und prüfen Sie das Gewinde auf Loctite-Rückstände (Abb. 2 (B)).

4. Wenn Loctite Rückstände sichtbar sind, reinigen Sie das Gewinde, tragen Sie Loctite 243 (21344) oder ein lokales Äquivalent auf das Gewinde auf und setzen Sie die Schraube wieder handfest ein, wobei Sie darauf achten müssen, dass der Teeteranschlag nicht verformt wird.

5. Wenn keine Loctite-Rückstände sichtbar sind, Loctite 243 (21344) oder ein lokales Äquivalent zum Gewinde auftragen und die Schraube wieder handfest montieren, wobei darauf zu achten ist, dass der Teeteranschlag nicht verformt wird. Den gleichen Vorgang bei den anderen 3 Schrauben durchführen.
