Titel: Cavalon Fensterverstärkung		
AG-SB-2022-08-C-DE	Datum des Inkrafttretens: 26.09.2022	Kategorie: A – Sicherheitskritisch B – Empfohlen C - Optional
Gültigkeit		
Betroffene Fluggeräte: AutoGyro Cavalon	Betroffene Werknummern: Bis zur Seriennummer V00533	
Auf das angegebene oder nachfolgende Problem wird im Wartungshandbuch Aircraft Maintenance Manual (AMM) in letztgültiger Ausgabe verwiesen.		Siehe AutoGyro Webseite
Dieses Formular ist eine Reaktion von AutoGyro auf ein bei Wartungsarbeiten gefundenes Problem, welches eine Eingrenzung oder Korrektur erfordert, bzw. Eine Service-Information über Flugzeugmodifikationen. Unterstützung erhalten Sie bei AutoGyro unter airworthiness@auto-gyro.com .

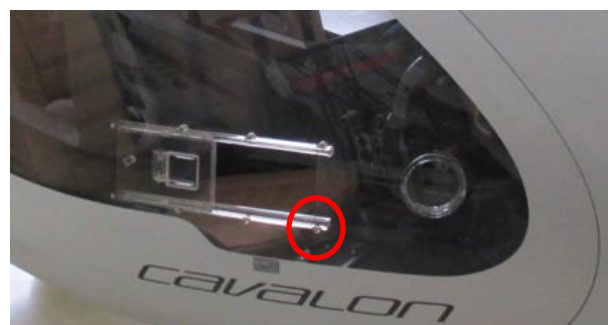
Durch das fehlerhafte Nutzen der Lüftungsöffnungen beim Öffnen und Schließen der Türen kann es im Bereich der vorderen unteren Schraube der Befestigung des Schiebefensters zu Rissen kommen.

- Untere vordere Schraube entfernen
- Reinigen der Fensterfläche im Bereich mit Aktiv-Scheibenreiniger (PN 30494)
