<b>Titel:</b>		
<b>AG-SB-2022-09-B-DE</b>	<b>Datum des Inkrafttretens: 07.10.2022</b>	<b>Kategorie:</b>
<b>Gültigkeit</b>		<b>A – Sicherheitskritisch</b>
<b>Betroffene Fluggeräte:</b>  Alle Cavalon und Calidus mit einem Rotorkopf III	<b>Betroffene Werknummern:</b>  Alle Cavalon und Calidus Modelle mit einem Rotorkopf III	<b>B – Empfohlen</b>
Auf das angegebene oder nachfolgende Problem wird im Wartungshandbuch Aircraft Maintenance Manual (AMM) in letztgültiger Ausgabe verwiesen.		<b>C – Optional</b>
		Siehe AutoGyro Webseite
Dieses Formular ist eine Reaktion von AutoGyro auf ein bei Wartungsarbeiten gefundenes Problem, welches eine Eingrenzung oder Korrektur erfordert, bzw. Eine Service-Information über Flugzeugmodifikationen. Unterstützung erhalten Sie bei AutoGyro unter <a href="mailto:airworthiness@auto-gyro.com">airworthiness@auto-gyro.com</a> .

**Rotorkopf III**

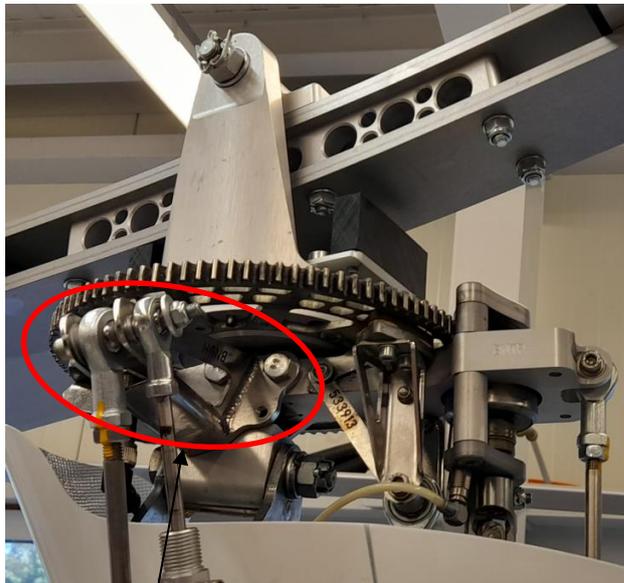
Der eingekreiste Bereich ist die zu inspizierende Rotorkopfbrücke.

Sollte ein Riss gefunden werden, so muss das betroffene Bauteil getauscht werden.

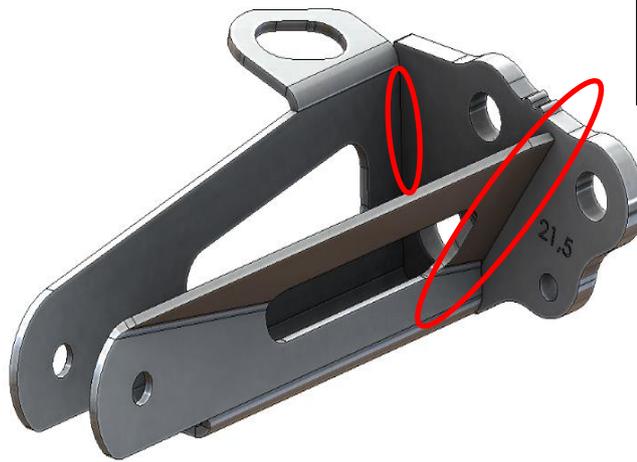
Rotorkopfbrücke Rollanlenkung,  
geschweißt, PN 43689  
Sowohl die Innen- als auch die  
Außenseite des Brackets  
müssen geprüft werden.

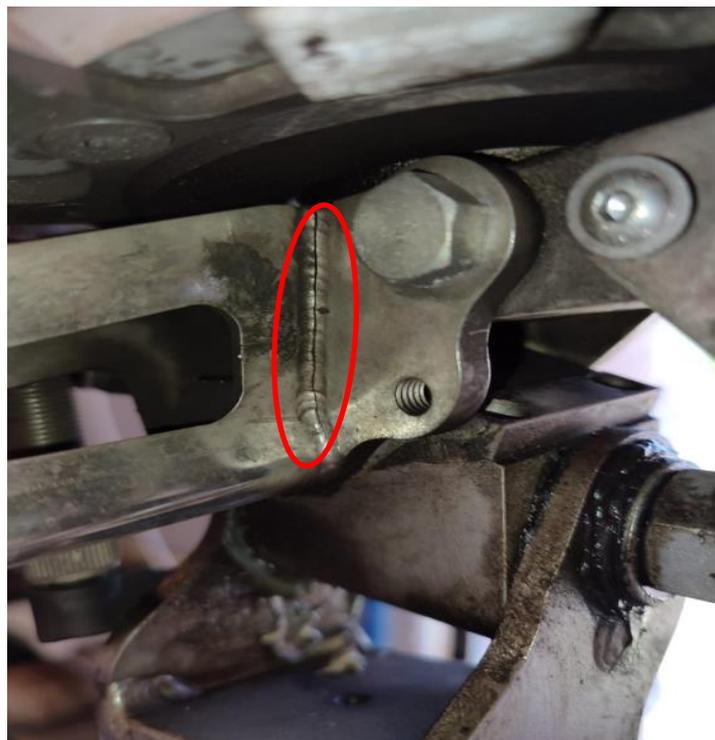
Äußere Schweißnaht mit Anriss:  
Bei einer Vorflugkontrolle erkennbar

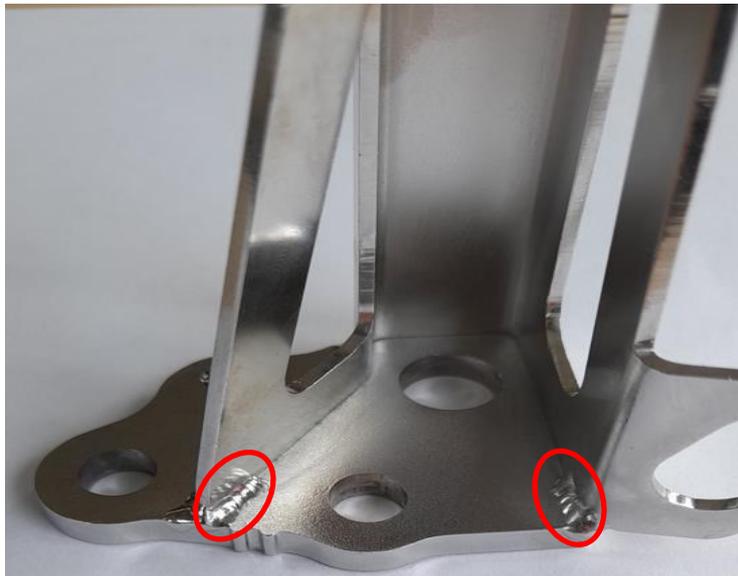
Es gibt zwei Generationen der Rotorkopf III Rollanlenkung. Die zweite Generation ist zusätzlich im oberen Bereich der inneren Nähte geschweißt (siehe Foto) und wurde 2019 eingeführt. Für diese Generation an Bauteilen gab es bislang keine Probleme.

Beachte: Die Bauteile sind mit einem Größenstempel versehen (21,5 and 22,5). Bei einem Austausch muss darauf geachtet werden, die korrekte Größe zu verbauen.
