Titel: Austausch des Auspuffkrümmers		
AG-SB-2023-02-B-DE	Datum des Inkrafttretens: 01.04.2023	Kategorie:
Gültigkeit		A – Sicherheitskritisch B – Empfohlen C – Optional
Betroffene Fluggeräte: Cavalon	Betroffene Werknummern: Alle Cavalon 915is	
Auf das angegebene oder nachfolgende Problem wird im Wartungshandbuch Aircraft Maintenance Manual (AMM) in letztgültiger Ausgabe verwiesen.		Siehe AutoGyro Webseite
Dieses Formular ist eine Reaktion von AutoGyro auf ein bei Wartungsarbeiten gefundenes Problem, welches eine Eingrenzung oder Korrektur erfordert, bzw. Eine Service-Information über Flugzeugmodifikationen. Unterstützung erhalten Sie bei AutoGyro unter airworthiness@auto-gyro.com .

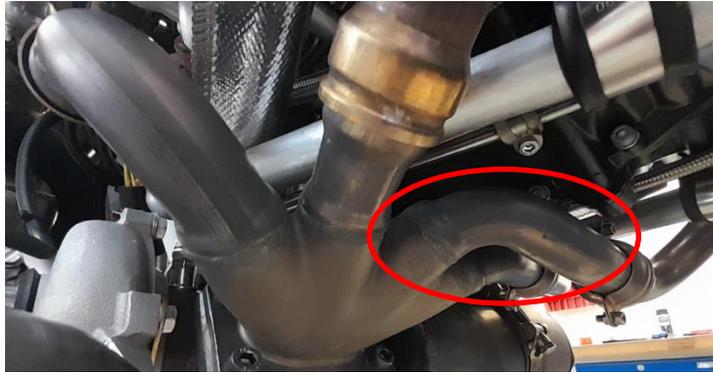
Alte Version, Teilenummer 979562

Einige Abgaskrümmen der ersten Generation neigten im Betrieb zu Rissen. Diese frühe Version wurde 2021 durch eine neue Generation ersetzt, die sich im Betrieb als deutlich zuverlässiger erweist.

Es wird empfohlen, die alte Version zu ersetzen.

Der Auspuffkrümmer wird gemäß dem Rotax- Wartungshandbuch gewechselt.

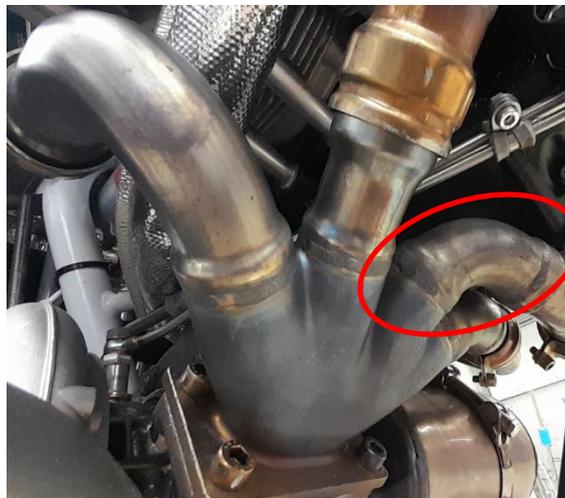
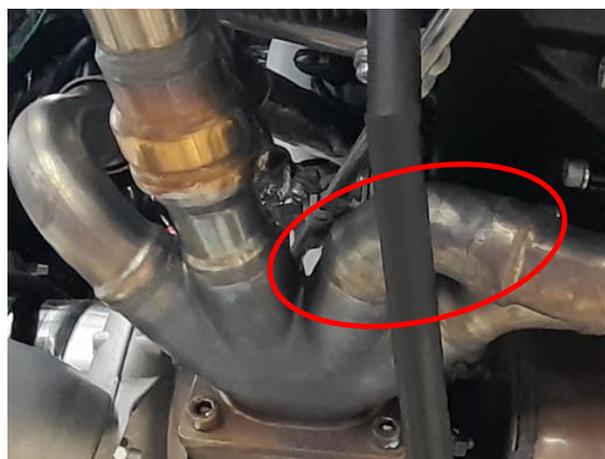
Neue Version, Teilenummer 979563:

Der Unterschied der beiden Versionen ist eine verbesserte Schweißverbindung am Abgasrohr von Zylinder II.

Die Rotax-Teilenummer ist 979563.
AutoGyro bietet mit der PN 48658 ein Kit an, in dem alle zum Austausch benötigten Teile enthalten sind. Dieses ist im Online-Shop erhältlich.
