Titel: Cavalon Heizungsupgrade II.1		
AG-SB-2022-05-B-DE	Datum des Inkrafttretens: 01.12.2023	Kategorie:
Gültigkeit		A – Sicherheitskritisch B – Empfohlen C – Optional
Betroffene Fluggeräte: Cavalon	Betroffene Werknummern: Gebaut nach 05/2022 und vor 10/2023	
Auf das angegebene oder nachfolgende Problem wird im Wartungshandbuch Aircraft Maintenance Manual (AMM) in letztgültiger Ausgabe verwiesen.		Siehe AutoGyro Webseite
Dieses Formular ist eine Reaktion von AutoGyro auf ein bei Wartungsarbeiten gefundenes Problem, welches eine Eingrenzung oder Korrektur erfordert, bzw. Eine Service-Information über Flugzeugmodifikationen. Unterstützung erhalten Sie bei AutoGyro unter airworthiness@auto-gyro.com .

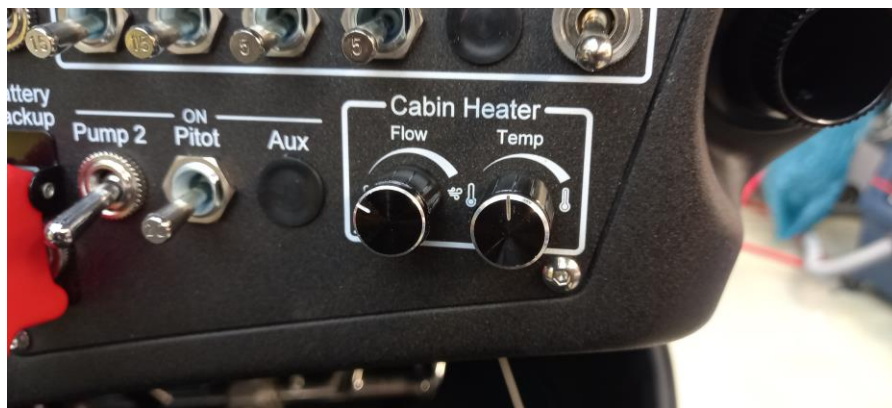
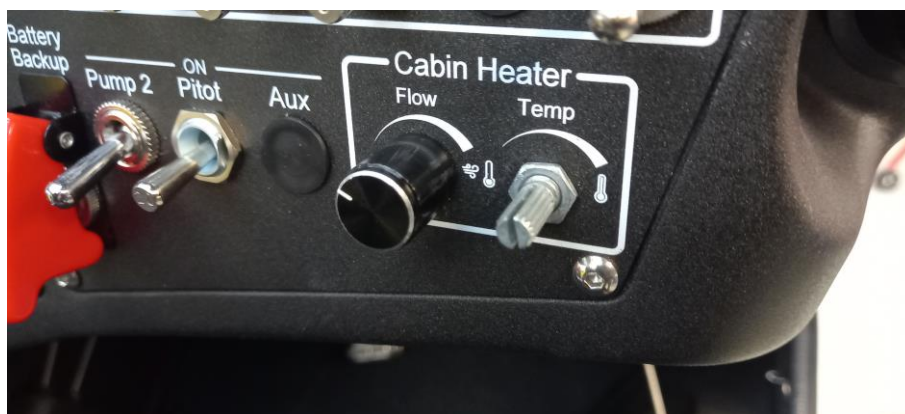
- 1.) Abbau der Kappe des Drehreglers durch Abziehen.

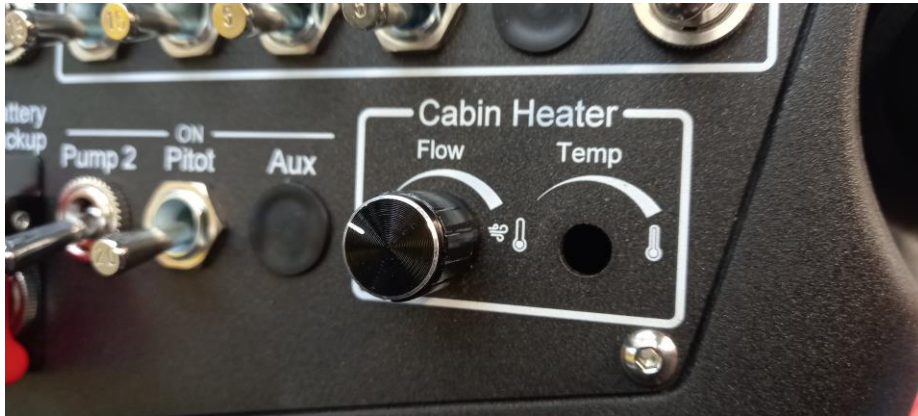
- 2.) Lösen der Verschraubung und Ausbau des Potentiometers nach hinten aus dem Panel

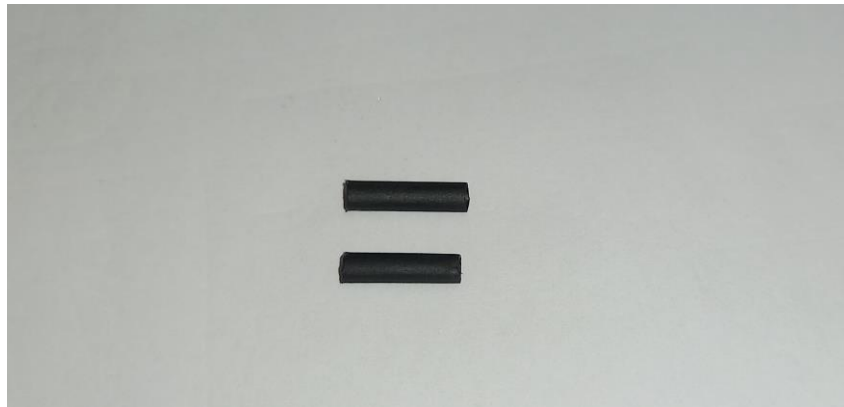
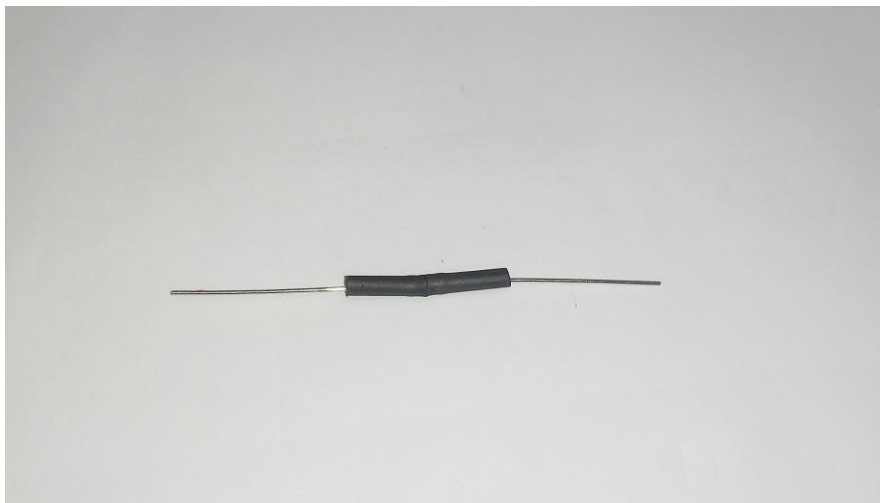
- 3.) Zurechtschneiden zweier Stücke Schrumpfschlauch mit ca. 10 mm auf Aufschieben auf beide Seiten des Widerstandes.

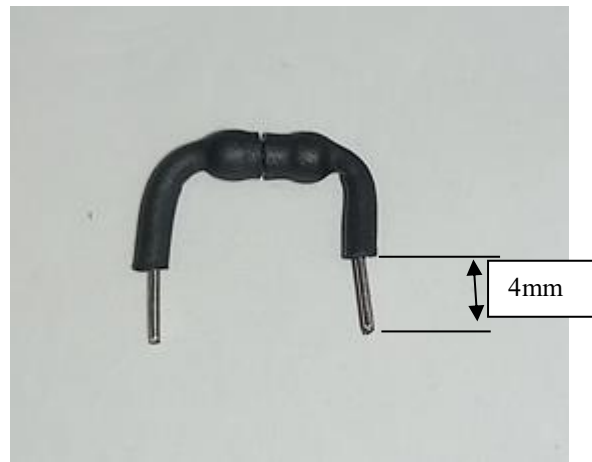
- 4.) Schrumpfschlauch erhitzen und beide Enden des Widerstandes auf ca. 4mm kürzen.

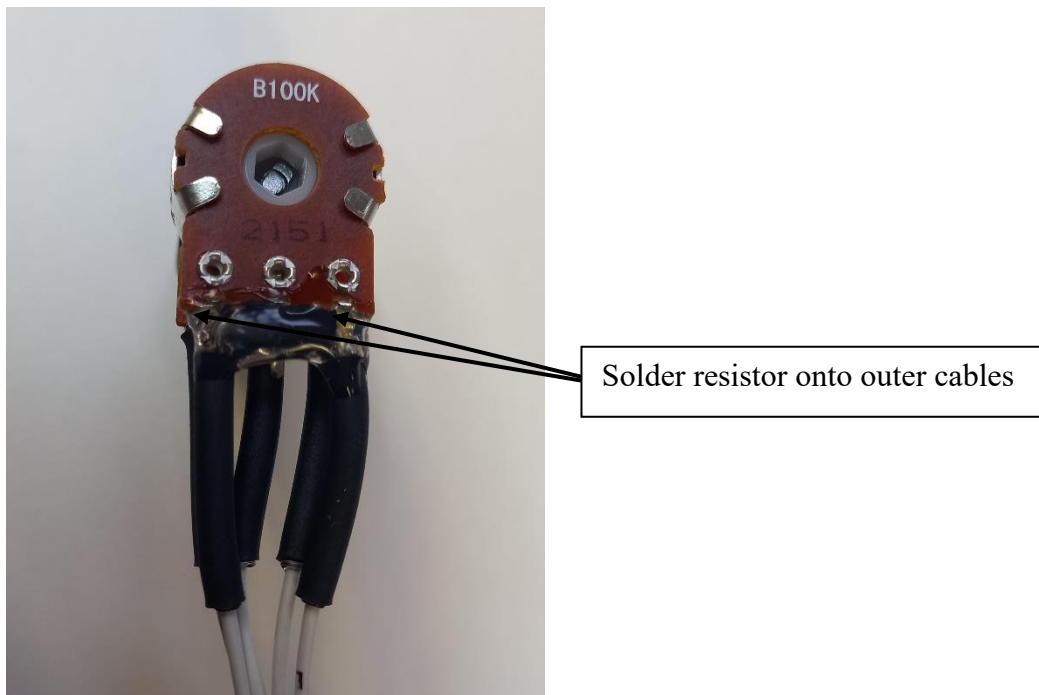
- 5.) Anlöten des Widertandes auf das Potentiometer (Potentiometer an den Stellen abdecken, an denen nicht gelötet wird) – nach dem Löten auf festen Sitz prüfen.

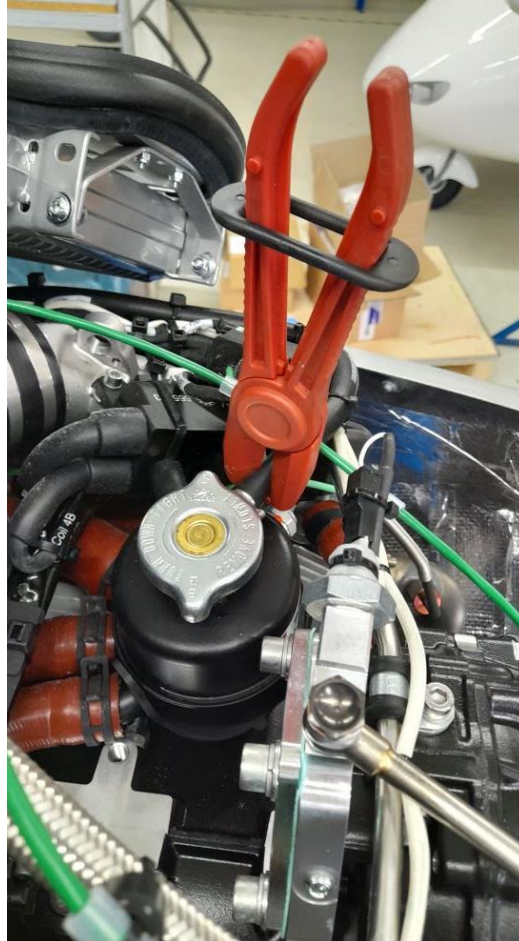
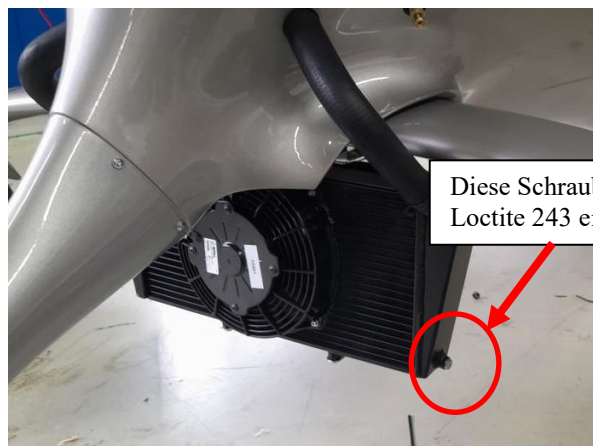
Diese Schraube wird später mit
Loctite 243 eingesetzt

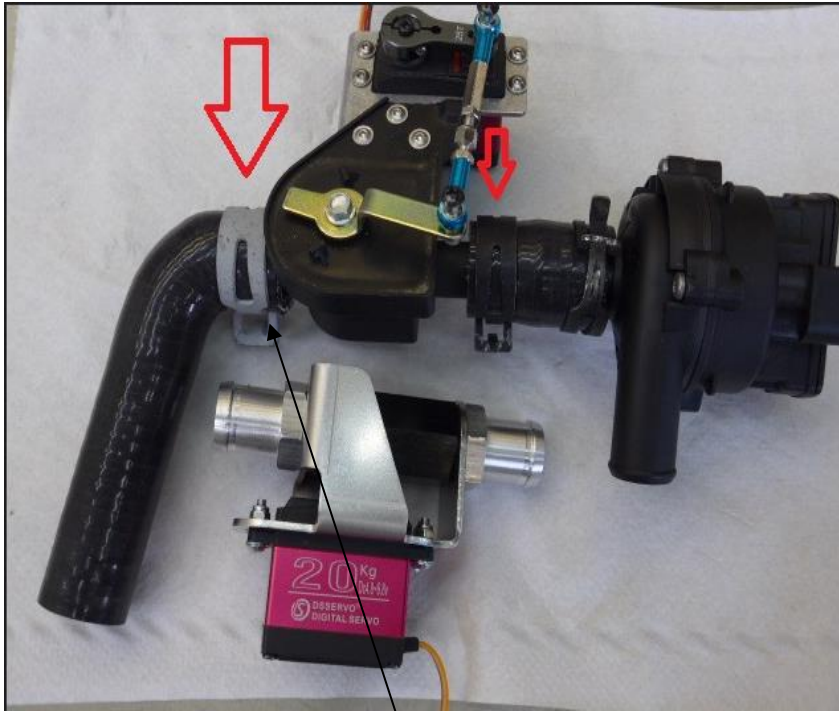
Markierte Schelle im oberen Bild lösen, Schlauch vom Ventil lösen. Hier zu sehen auf der linken Seite. Das Gleiche an der anderen Seite durchführen.

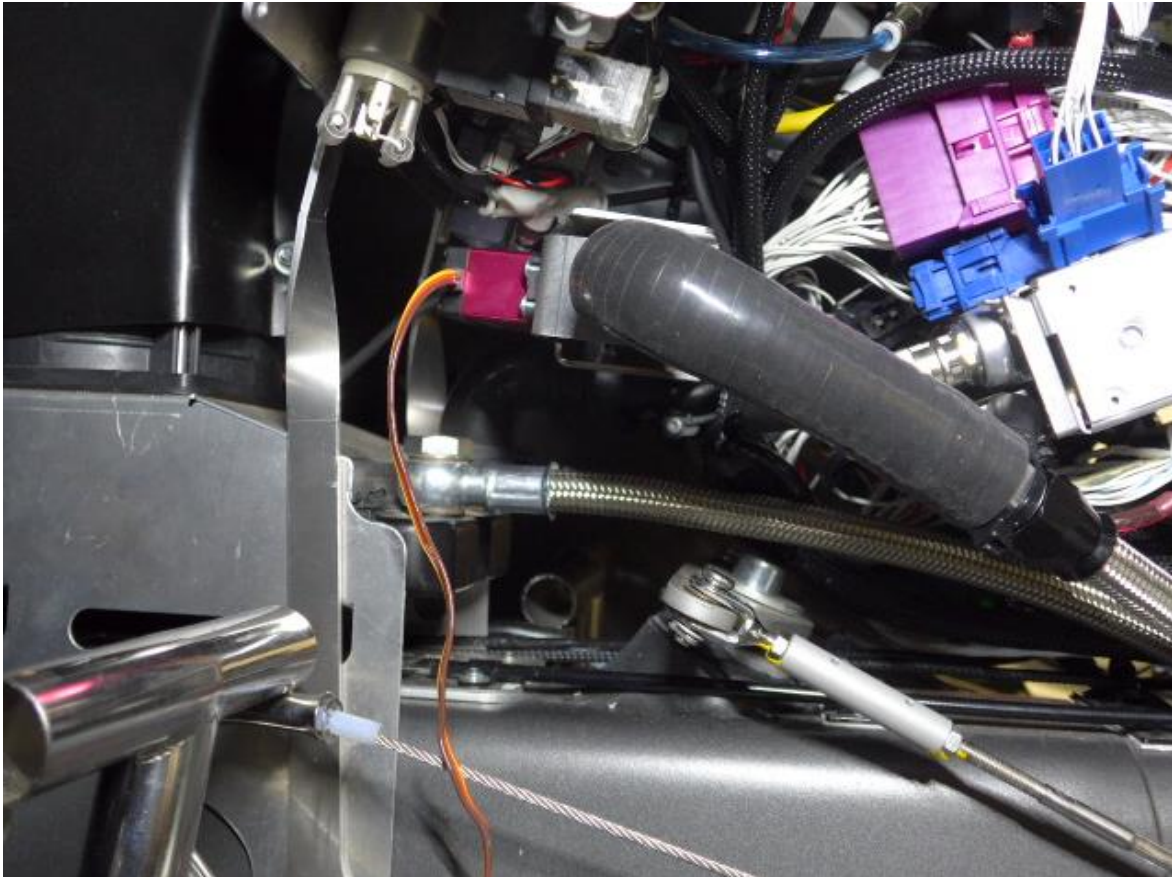
- 5) Ausbau der alten Einheit und Beseitigen des Kühlmittels.
- 6) Anschließen des Servos der neuen Ventileinheit. Einschalten der Zündung und Kontrolle, ob das Ventil proportional zur Bewegung des Potentiometers auf und zu geht.
- 7) Ventil sollte geschlossen sein, wenn der Drehknopf am linken Anschlag ist. Demensprechend sollte beim rechten Anschlag das Ventil voll geöffnet sein.
- 8) Ausschalten der Zündung wenn die Prüfung erfolgreich war.
- 9) Einbau der neuen Einheit. Sicherstellen, dass die Schellen ordnungsgemäß positioniert sind, siehe Fotos.
