Titel: Nachrüsten des Hitzeschutzes an den unteren Zündkabeln für den 915iS		
AG-SB-2024-02-B-DE	Datum des Inkrafttretens: 01.03.2024	Kategorie:
Gültigkeit		A – Sicherheitskritisch B – Empfohlen C – Optional
Betroffene Fluggeräte: Cavalon	Betroffene Werknummern: Alle Cavalon mit einem 915iS bis zur Serialnummer V00564	
Auf das angegebene oder nachfolgende Problem wird im Wartungshandbuch Aircraft Maintenance Manual (AMM) in letztgültiger Ausgabe verwiesen.		Siehe AutoGyro Webseite
Dieses Formular ist eine Reaktion von AutoGyro auf ein bei Wartungsarbeiten gefundenes Problem, welches eine Eingrenzung oder Korrektur erfordert, bzw. Eine Service-Information über Flugzeugmodifikationen. Unterstützung erhalten Sie bei AutoGyro unter airworthiness@auto-gyro.com .

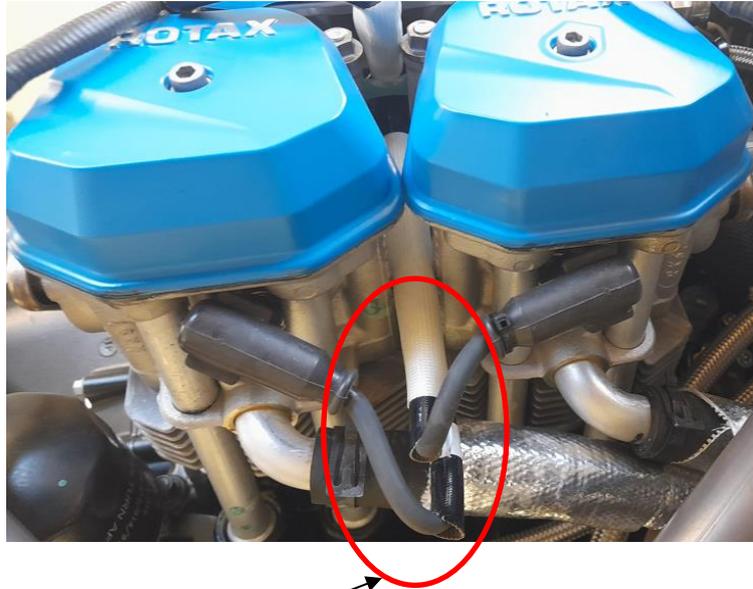
Alte Version mit dem Hitzeschutz von Rotax:

Rotax Hitzeschutz
