Austausch der Bendix-Welle verlängert RK21

VORGESCHRIEBEN

Kundeninformation 01/2008

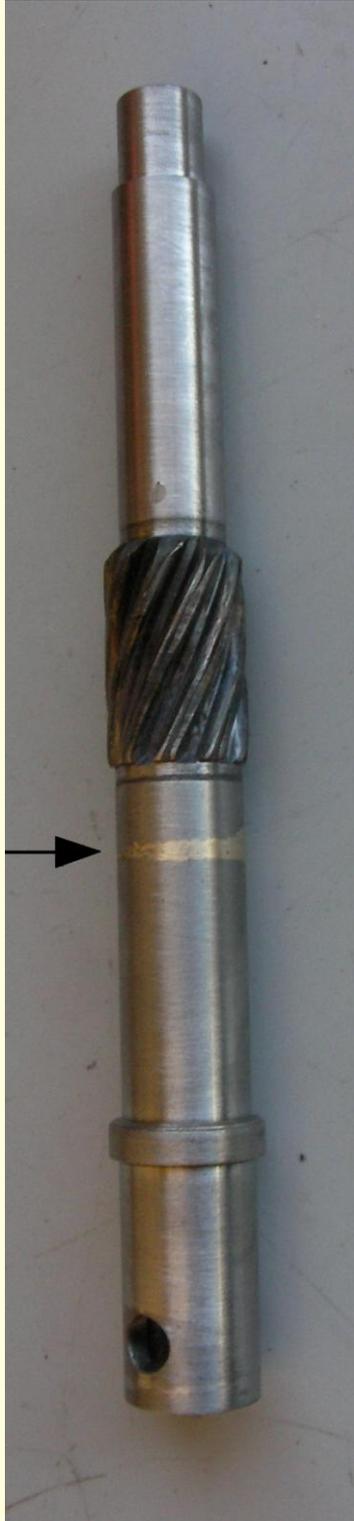
neu

Bendix-Welle verlängert RK21

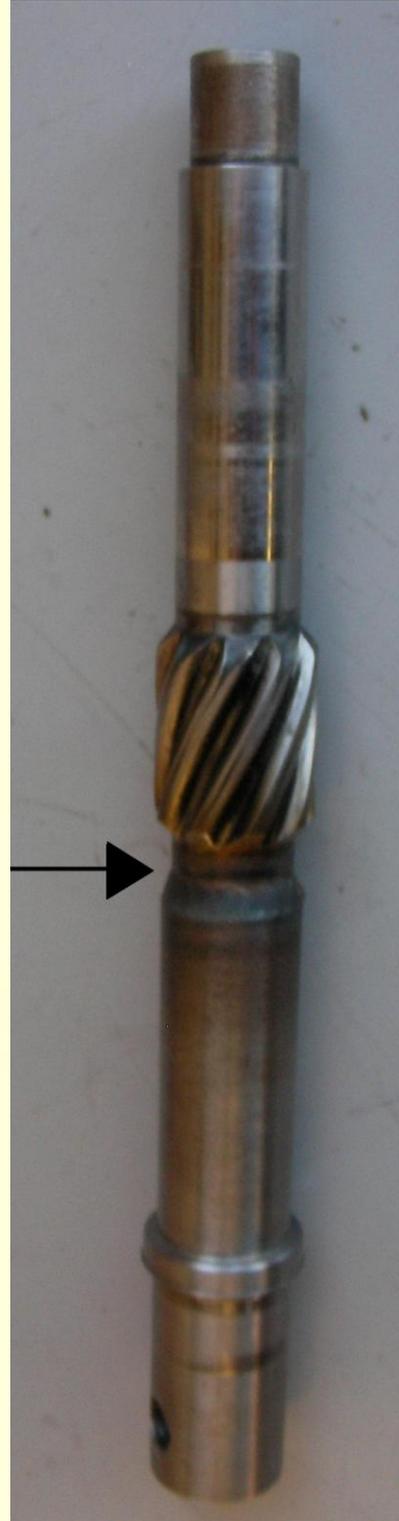
alt

- In vereinzelten Fällen kann es beim Vorrotieren zum Reißen der Schweißnaht der Bendix-Welle verlängert RK21 kommen

Bendix-Welle verlängert RK21
