Kundeninformation 01/2012

Blattanschläge / Teeterstops RS II

VORGESCHRIEBEN

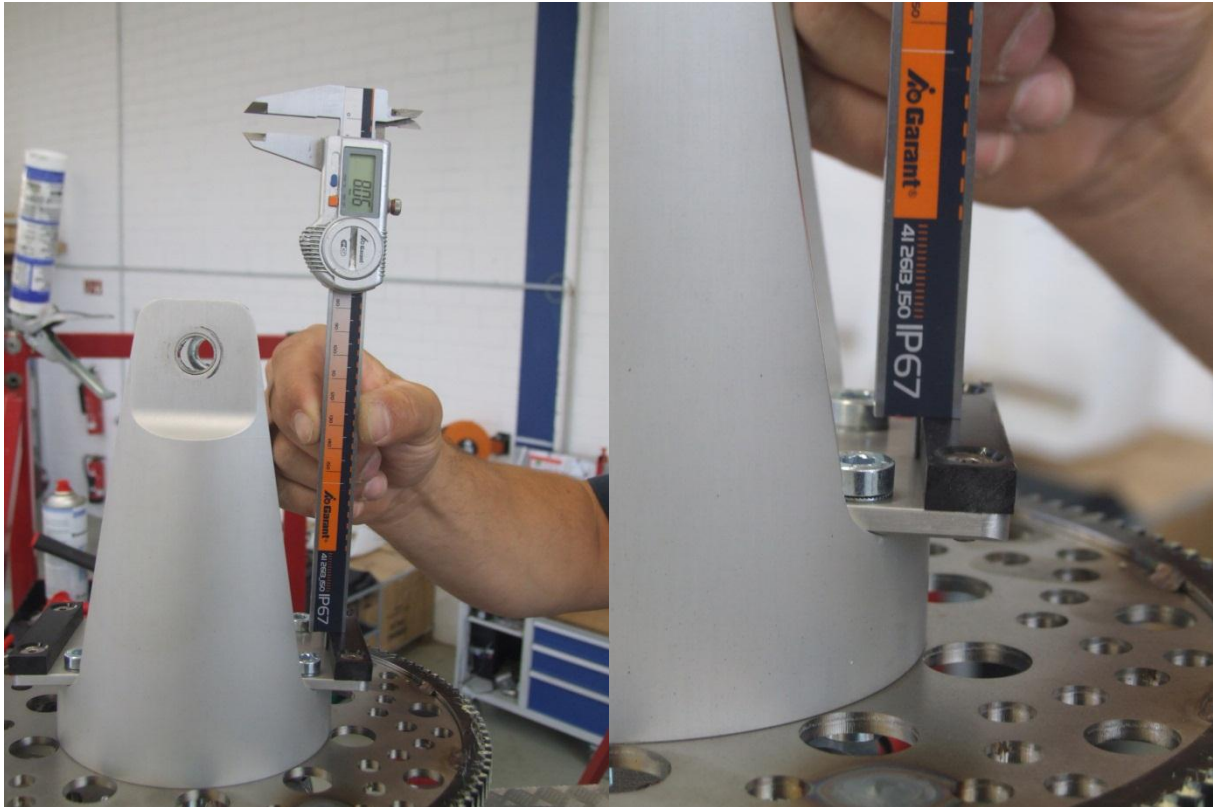
3.1	Feststellung der Notwendigkeit	Höhe der Teeterstops mit Messschieber messen. Entspricht die gemessene Höhe dem Sollmaß von 7 +/- 0.2 mm, so ist die Durchführung als ‚Nicht Notwendig‘ zu protokollieren und sonst nichts weiter zu unternehmen. Bei Abweichungen vom Sollmaß Teeterstop austauschen wie in der nachfolgenden Arbeitsanweisung beschrieben.

Messen der Höhe des Teeterstops mit Messschieber

(Messung zeigt einen betroffenen Teeterstop)

3.2	Arbeitsanweisung	Diese Arbeitsanweisung kann vom Halter selbst, einer fachkundigen Person die vom Halter beauftragt wurde oder durch die Firma AutoGyro GmbH durchgeführt werden. <ol style="list-style-type: none"> 1. Rotor abrüsten gem. Flughandbuch 8.15.1 oder Wartungshandbuch 2. Teeterstops abbauen 3. Neue Teeterstops ansetzen, Gewinde der Befestigungsschrauben mit LOCTITE 243 (blau) benetzen und mit 6 Nm festziehen 4. Rotor aufrüsten gem. Flughandbuch 8.15.4 oder Wartungshandbuch
