Kundeninformation 04/2010

Überprüfung der AutoGyro-Rotorsysteme

VORGESCHRIEBEN

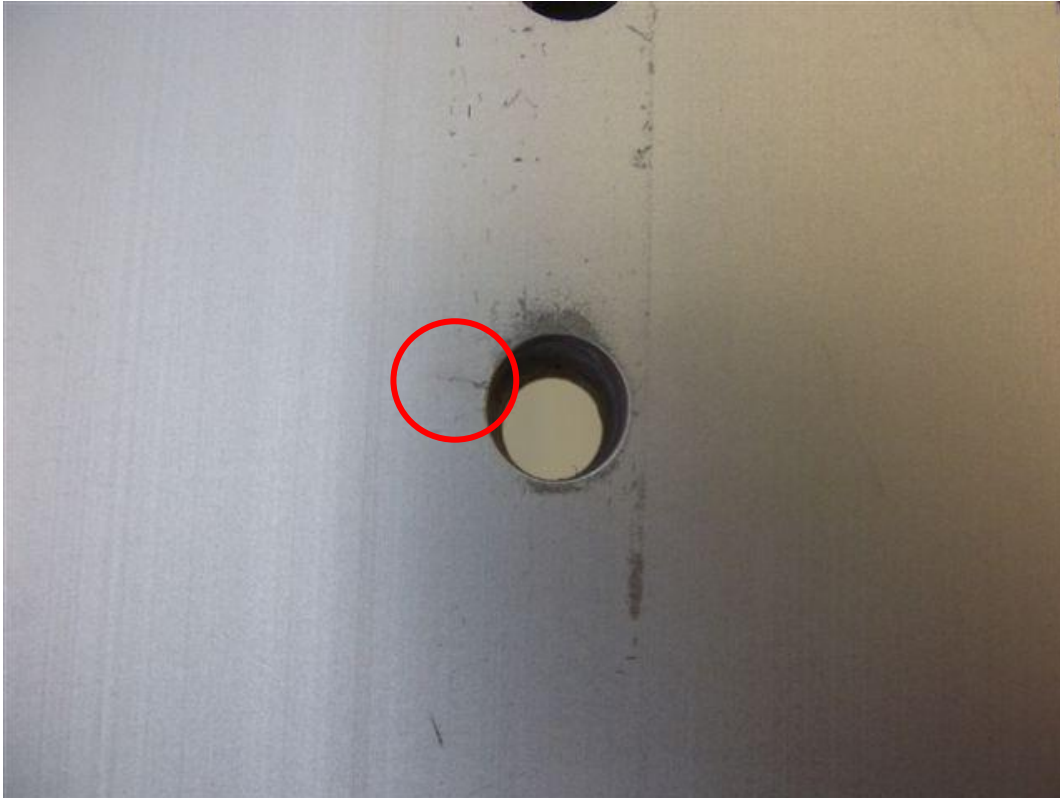
1.3	Gegenstand	Das Rotorsystem des Herstellers AutoGyro ist nach Rissbildung an den Rotorblättern (vermutlich im Bereich der nach außen letzten Bohrung unter den Zugstreben der Hub) nicht mehr lufttüchtig. Dies ist durch Sichtprüfung auf Rissbildung und Vermessen der Gradlinigkeit festzustellen

Beispiel für Rissbildung von der Bohrung ausgehend einseitig ca. 10mm lang

1.11	Austauschbarkeit der Teile	Alle Rotorsysteme sind nach Feststellung von Rissen und / oder Ungradlinigkeit im Bereich hinter der Einspannstelle nicht mehr verwendbar

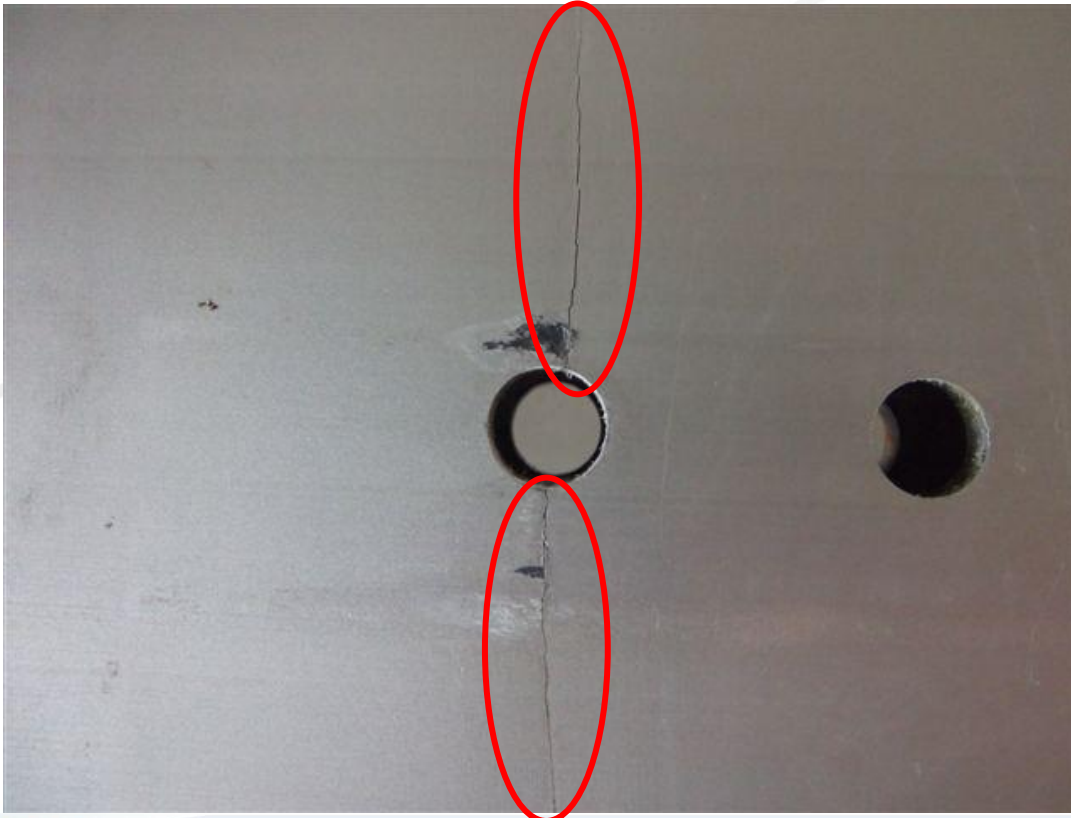
Beispiel für Rissbildung von der Bohrung ausgehend beidseitig ca. 30mm lang

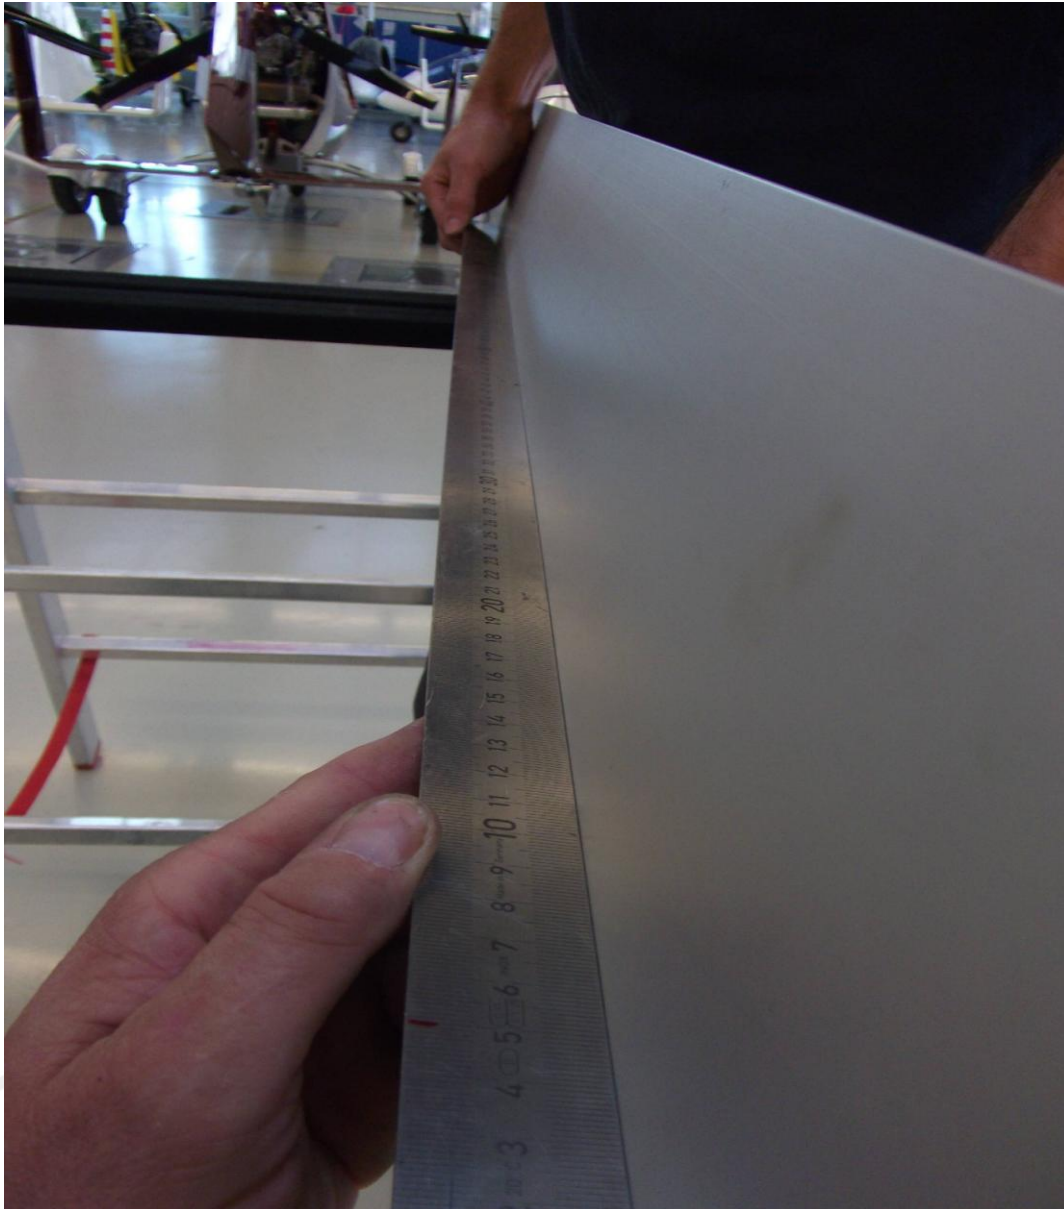
Vermessen der Linearität mittels Stahllineal (1000mm)

Durch Aufstellen des Blattes wird ein Durchhängen vermieden und somit die Messung nicht beeinflusst. Es sollte (wie auf dem Foto erkennbar) kein Lichtspalt zu sehen sein.

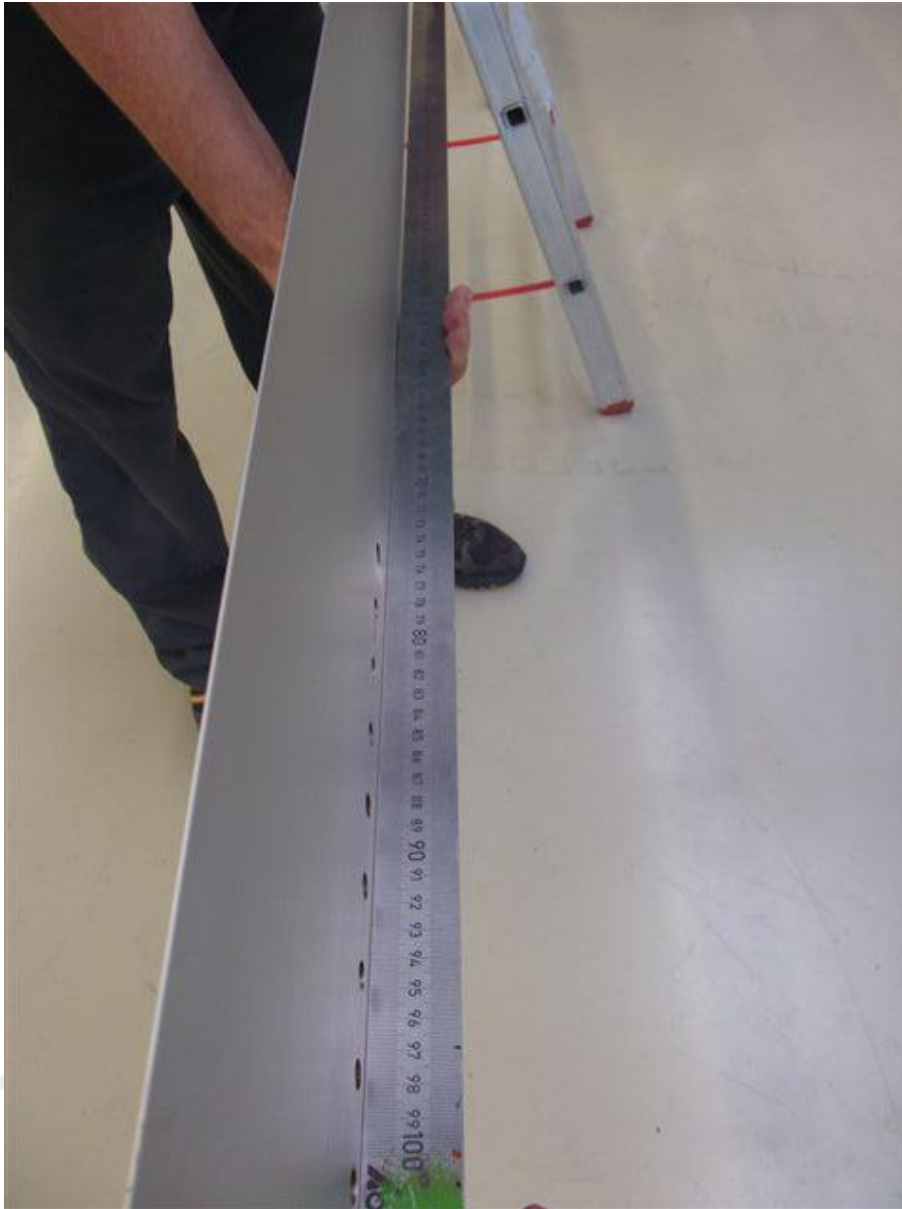
Beispiel für ein hinter der Einspannstelle verbogenes Blatt (Ergebnis Rotorsystem nicht mehr Lufttüchtig)
