Titel: Ivopropeller Motorsteuerung Softwareaktualisierung		
AG-SB-2018-07-B-DE		Kategorie:
Gültigkeit		A – Sicherheitskritisch B – Empfohlen C – Optional
Betroffene Fluggeräte: Jeder AutoGyro Tragschrauber, der mit einem Ivopropeller ausgerüstet ist.	Betroffene Werknummern: Jeder AutoGyro Tragschrauber, der mit einem Ivopropeller ausgerüstet ist.	
Auf das angegebene oder nachfolgende Problem wird im Wartungshandbuch Manufacturer Maintenance Manual (MMM) in letztgültiger Ausgabe verwiesen.		Siehe AutoGyro Webseite
Dieses Formular ist eine Reaktion von AutoGyro auf ein bei Wartungsarbeiten gefundenes Problem, welches eine Eingrenzung oder Korrektur erfordert, bzw. Eine Service-Information über Flugzeugmodifikationen. Unterstützung erhalten Sie bei AutoGyro unter Tel.: 49(0)5121 88056-00, oder Email airworthiness@auto-gyro.com .

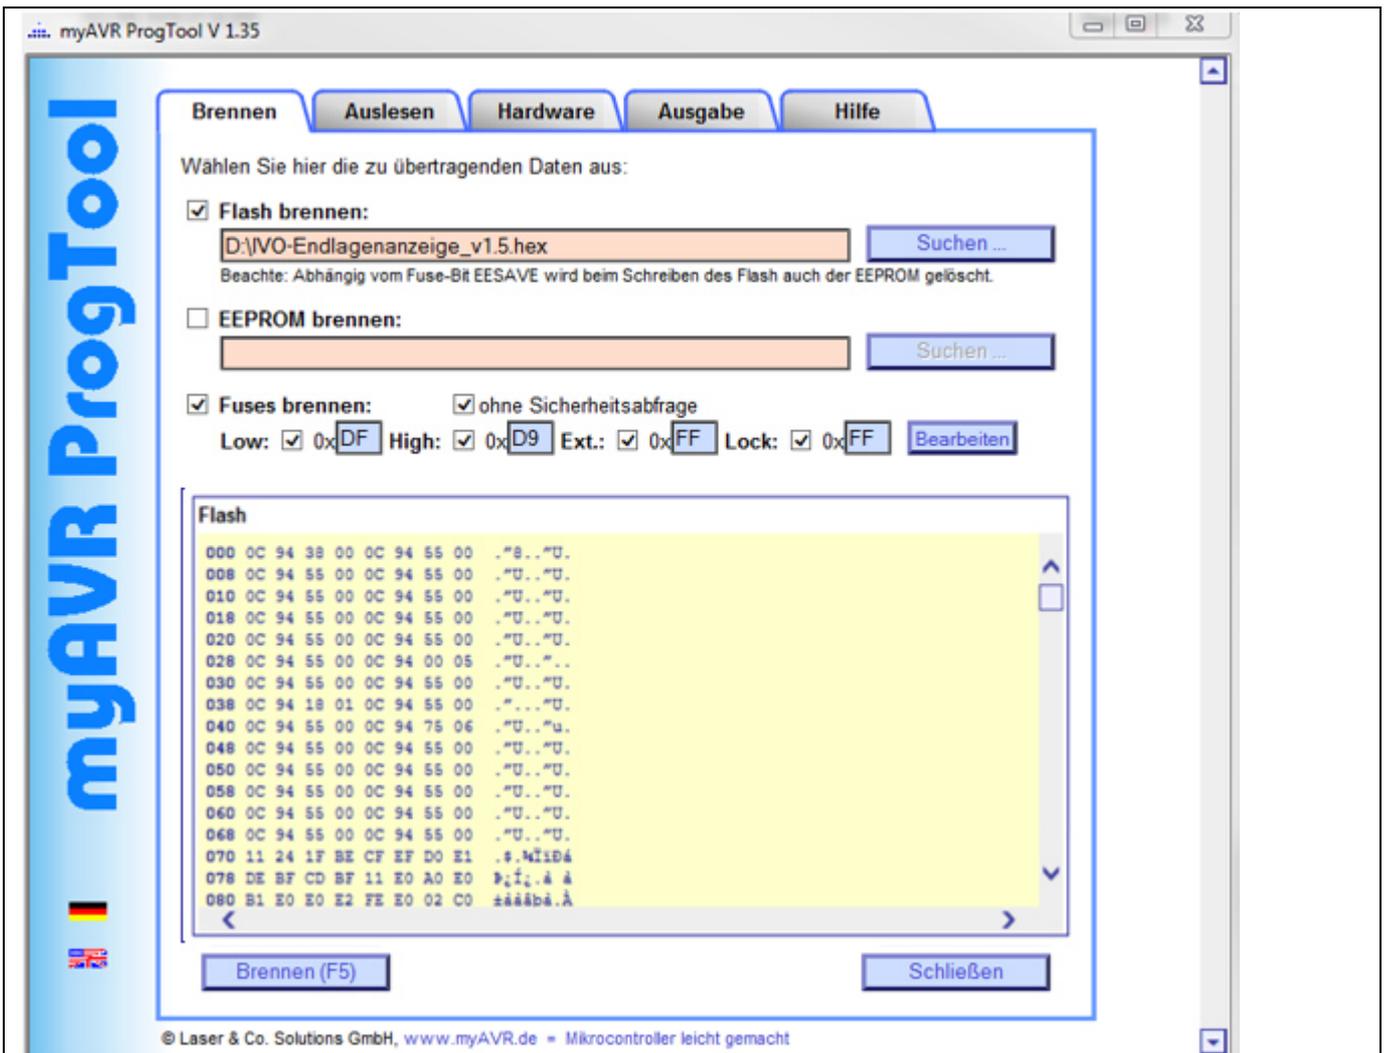
ANMERKUNG! Die Sicherungswerte und Häkchen in den Kästchen müssen mit dem Bild übereinstimmen. Andernfalls wird die Aktualisierung fehlschlagen

- e. Wählen Sie den Reiter „Brennen“. Klicken Sie ‚Flash brennen‘ und suchen Sie die Datei der Aktualisierungssoftware, die Sie bereits auf dem Laptop gespeichert haben.
Dateiname ‚IVO-Endlagenanzeige_v1.5.hex‘
- f. Klicken Sie auf das Kästchen ‚Fuses brennen‘. Geben Sie die Sicherungswerte wie im Bild dargestellt ein
