<b>Titel: Trockneraustausch - Pneumatiksystem</b>		
<b>AG-SB-2022-02-C-DE</b>	<b>Datum des Inkrafttretens: 22.09.2022</b>	<b>Kategorie:</b>
<b>Gültigkeit</b>		<b>A – Sicherheitskritisch B – Empfohlen C - Optional</b>
<b>Betroffene Fluggeräte:</b>  MT-03, MTOclassic, MTOsport 2017, Calidus & Cavalon	<b>Betroffene Werknummern:</b>  Alle Modelle, alle Motortypen	
Auf das angegebene oder nachfolgende Problem wird im Wartungshandbuch Aircraft Maintenance Manual (AMM) in letztgültiger Ausgabe verwiesen.		Siehe AutoGyro Webseite
Dieses Formular ist eine Reaktion von AutoGyro auf ein bei Wartungsarbeiten gefundenes Problem, welches eine Eingrenzung oder Korrektur erfordert, bzw. Eine Service-Information über Flugzeugmodifikationen. Unterstützung erhalten Sie bei AutoGyro unter <a href="mailto:airworthiness@auto-gyro.com">airworthiness@auto-gyro.com</a> .

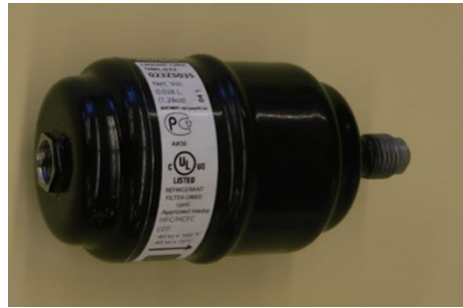
Alter Trockner (PN 20979):

Die Konstruktion des Trockners wurde überarbeitet, um die Wartungsfreundlichkeit des Fluggerätes zu verbessern. Die benötigte Zeit für den Wechsel und die Gefahr von Undichtigkeiten die während des Wechsels auftreten können wurden verringert.
