<b>Titel: Prüfung der Ablaufbohrung in der Mastwurzel</b>		
<b>AG-SB-2019-01-A-DE</b>		<b>Kategorie:</b>
<b>Gültigkeit</b>		<b>A - Sicherheitskritisch</b> <b>B – Empfohlen</b> <b>C – Optional</b>
<b>Betroffene Fluggeräte:</b>  MTO2017	<b>Betroffene Werknummern:</b>  Jeder AutoGyro MTO2017	
Auf das angegebene oder nachfolgende Problem wird im Wartungshandbuch Manufacturer Maintenance Manual (MMM) in letztgültiger Ausgabe verwiesen.		Siehe AutoGyro Webseite
Dieses Formular ist eine Reaktion von AutoGyro auf ein bei Wartungsarbeiten gefundenes Problem, welches eine Eingrenzung oder Korrektur erfordert, bzw. Eine Service-Information über Flugzeugmodifikationen. Unterstützung erhalten Sie bei AutoGyro unter Tel.: 49(0)5121 88056-00, oder Email <a href="mailto:airworthiness@auto-gyro.com">airworthiness@auto-gyro.com</a> .

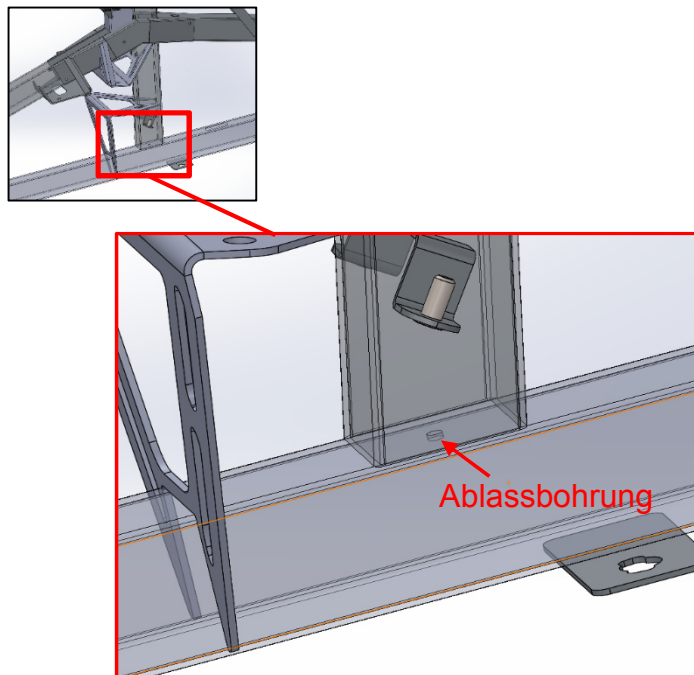
Bild 1

Es wurde festgestellt, dass bei einer geringen Anzahl der auf dem Markt befindlichen MTO2017 Rahmen, während der Herstellung des Hauptrahmens die Ablassbohrung der Mastwurzel (Bild 1) weggelassen worden sein kann.

Dies kann dazu führen, dass die während des Elektropolierens eingesetzten Spülflüssigkeiten im Mast bleiben und dort eingeschlossen sind.

Dieses Service Bulletin beinhaltet die Anleitung, wie jegliche Flüssigkeit abgelassen werden kann, falls die Ablassbohrung nicht vorhanden ist.
