Titel: MTO2017 Verlegung der Öltopfentlüftung		
AG-SB-2023-01-C-DE	Datum des Inkrafttretens: 01.04.2023	Kategorie: A – Sicherheitskritisch B – Empfohlen C - Optional
Gültigkeit		
Betroffene Fluggeräte: MTO2017	Betroffene Werknummern: Alle MTO2017 die vor 07/2021 gebaut wurden	
Auf das angegebene oder nachfolgende Problem wird im Wartungshandbuch Aircraft Maintenance Manual (AMM) in letztgültiger Ausgabe verwiesen.		Siehe AutoGyro Webseite
Dieses Formular ist eine Reaktion von AutoGyro auf ein bei Wartungsarbeiten gefundenes Problem, welches eine Eingrenzung oder Korrektur erfordert, bzw. Eine Service-Information über Flugzeugmodifikationen. Unterstützung erhalten Sie bei AutoGyro unter airworthiness@auto-gyro.com .

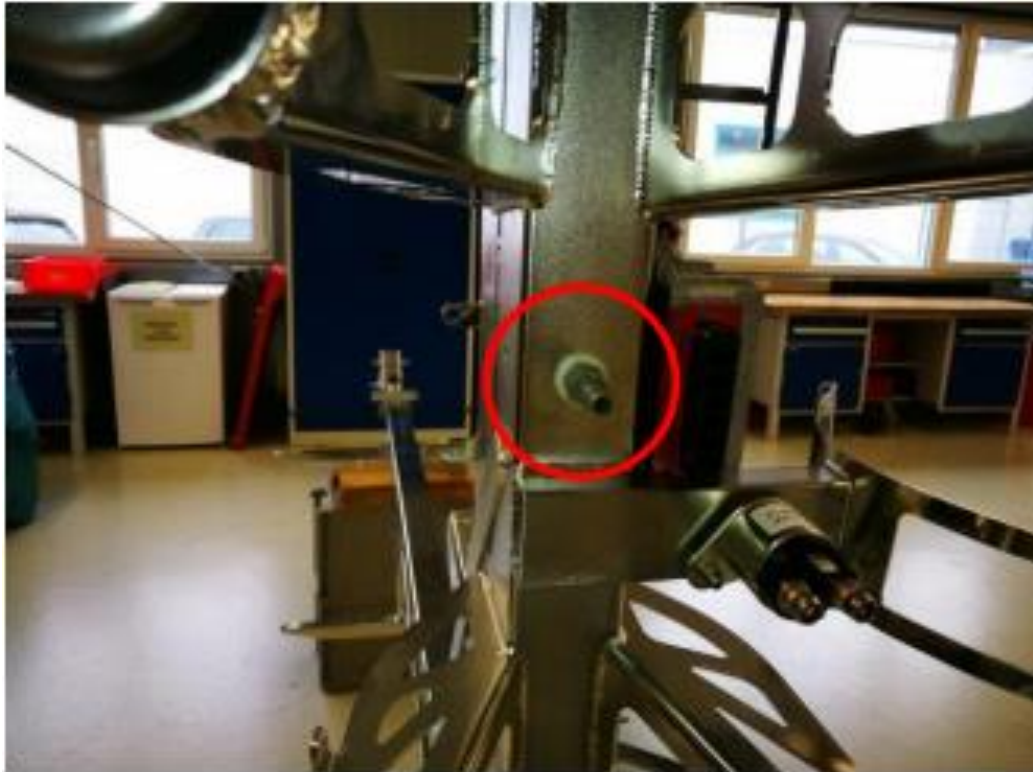
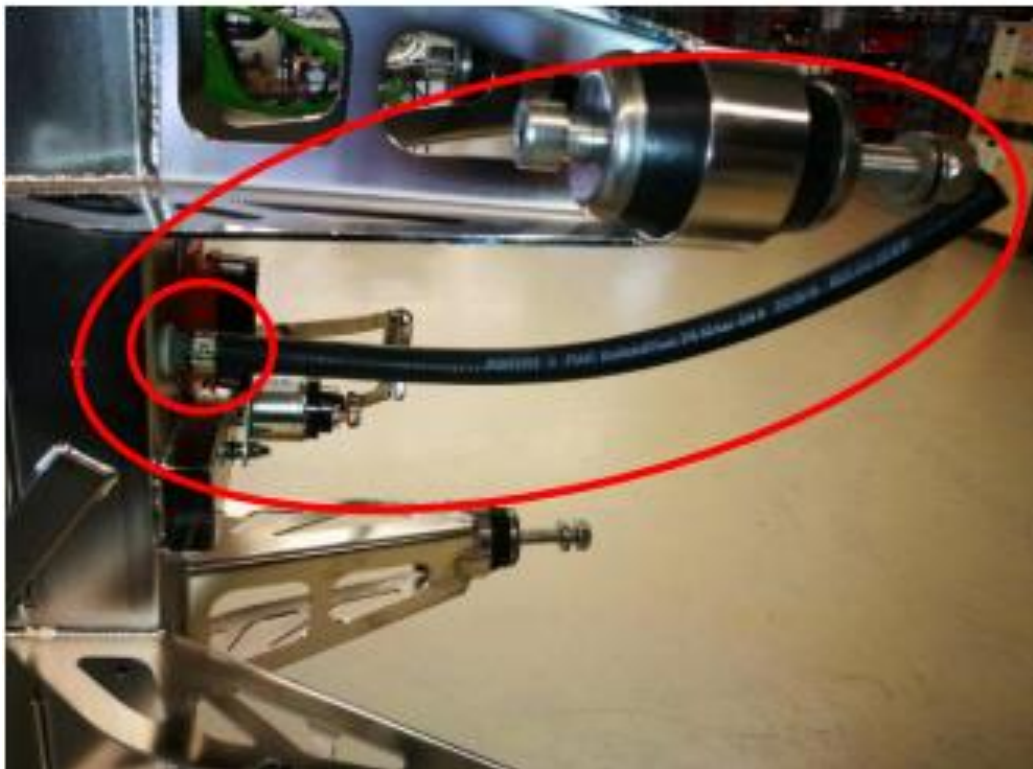
Alte Version der Öltopfentlüftung:

Die Ölentlüftung verbindet den oberen Teil des Öltanks mit dem Edelstahlrahmen. Der Öldampf des Motors soll dann durch den Rahmen aus dem Flieger geführt werden. Im Betrieb des Luftfahrzeuges kann es dazu kommen, dass durch die verschiedenen Öffnungen im Rahmen und bei einigen Situationen der Ölgeruch so entweicht, dass die Insassen einen Ölgeruch wahrnehmen.

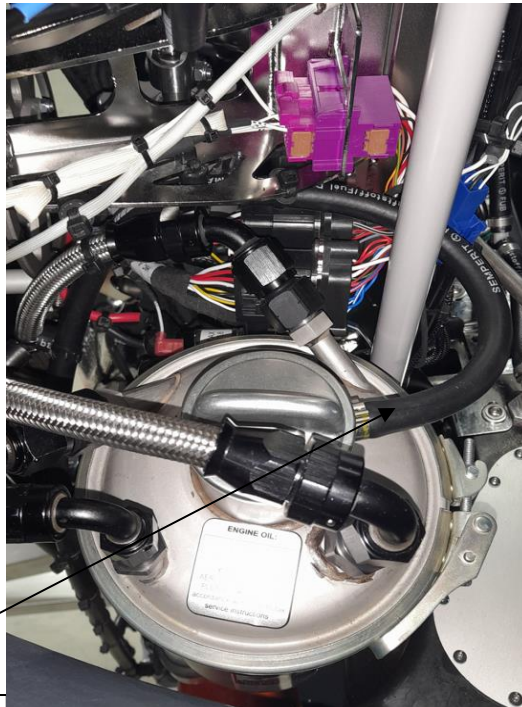
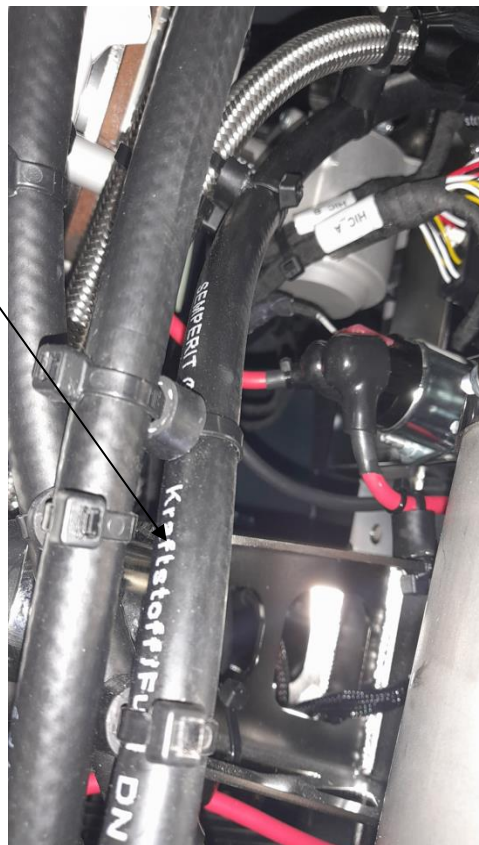
Neue Verlegung der Öltopfentlüftung:

Entlüftungsschlauch

Diese Situation wurde verbessert, indem man den Entlüftungsschlauch direkt zum unteren Ende des Rahmens führt, wo der Öldampf unterhalb der Zelle weggeblasen wird.

Den alten Entlüftungsschlauch von Tank und Mast entfernen und den neuen Schlauch so befestigen, wie auf den Bildern zu sehen.

Stellen Sie sicher, dass in der Nähe des Tanks an der gleichen Position wie in dem alten Entlüftungsschlauch ein kleiner Schnitt ist. Dieser ermöglicht es, dem System zu arbeiten, auch wenn eventuell Feuchtigkeit im weiteren Verlauf des Entlüftungsschlauches während des Fluges gefriert.

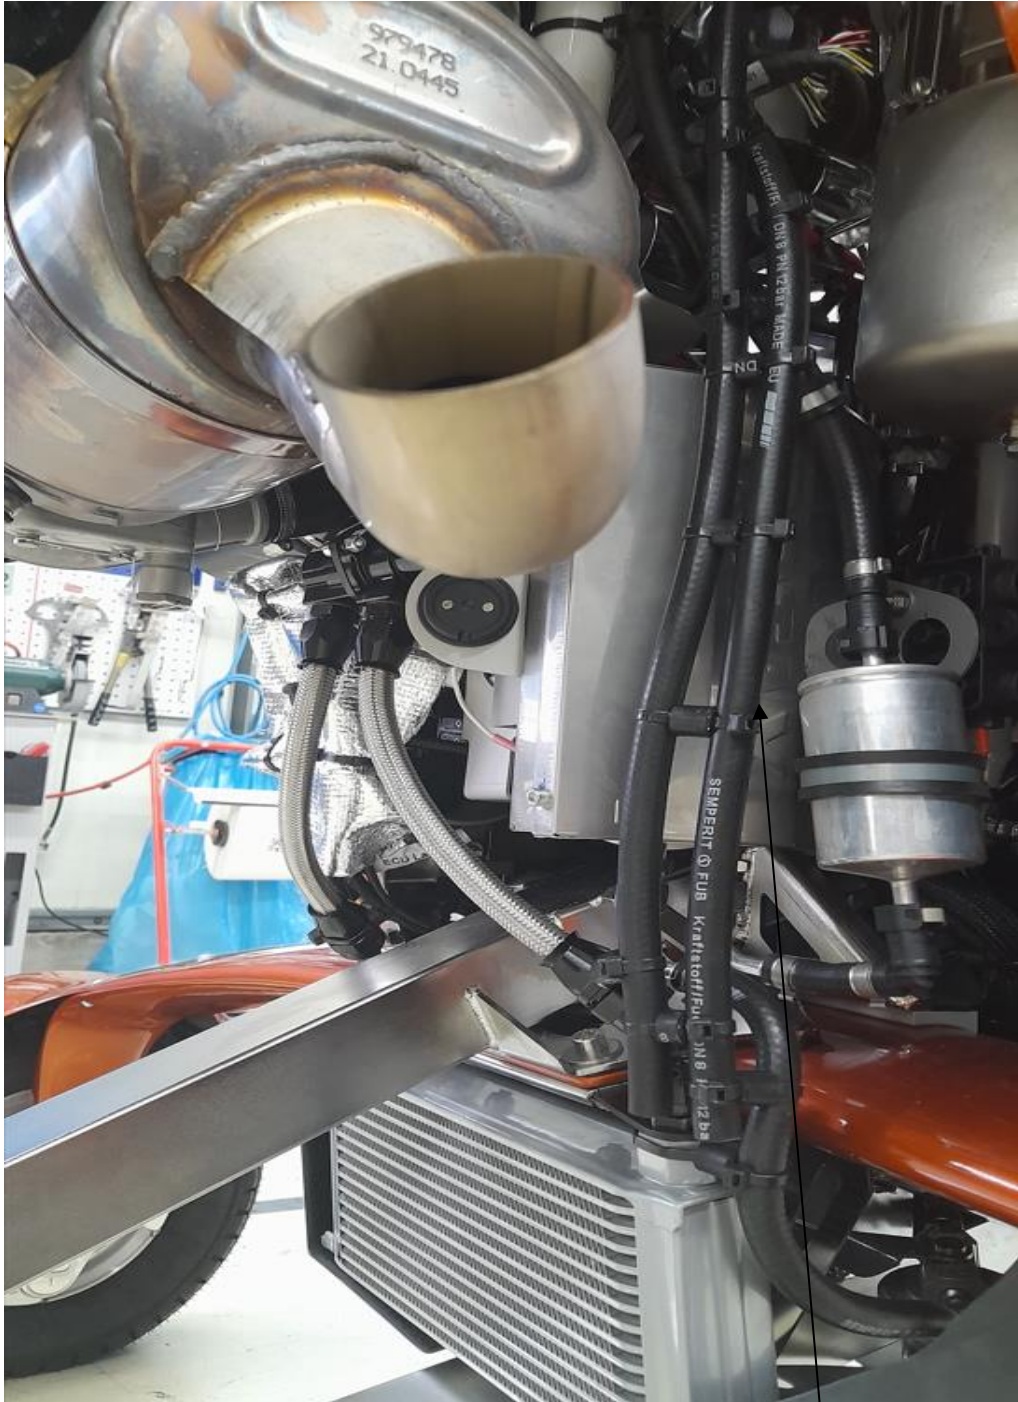
Entlüftungsschlauch
