Titel: Nacharbeit der linken Verkleidung im Bereich des Motors		
AG-SB-2023-6-B-DE	Datum des Inkrafttretens: 01.11.2023	Kategorie:
Gültigkeit		A – Sicherheitskritisch B - Empfohlen C – Optional
Betroffene Fluggeräte: MTO2017	Betroffene Werknummern: Alle MTO2017 mit 915iS, die vor 2023 gebaut wurden	
Auf das angegebene oder nachfolgende Problem wird im Wartungshandbuch Aircraft Maintenance Manual (AMM) in letztgültiger Ausgabe verwiesen.		Siehe AutoGyro Webseite
Dieses Formular ist eine Reaktion von AutoGyro auf ein bei Wartungsarbeiten gefundenes Problem, welches eine Eingrenzung oder Korrektur erfordert, bzw. Eine Service-Information über Flugzeugmodifikationen. Unterstützung erhalten Sie bei AutoGyro unter airworthiness@auto-gyro.com .

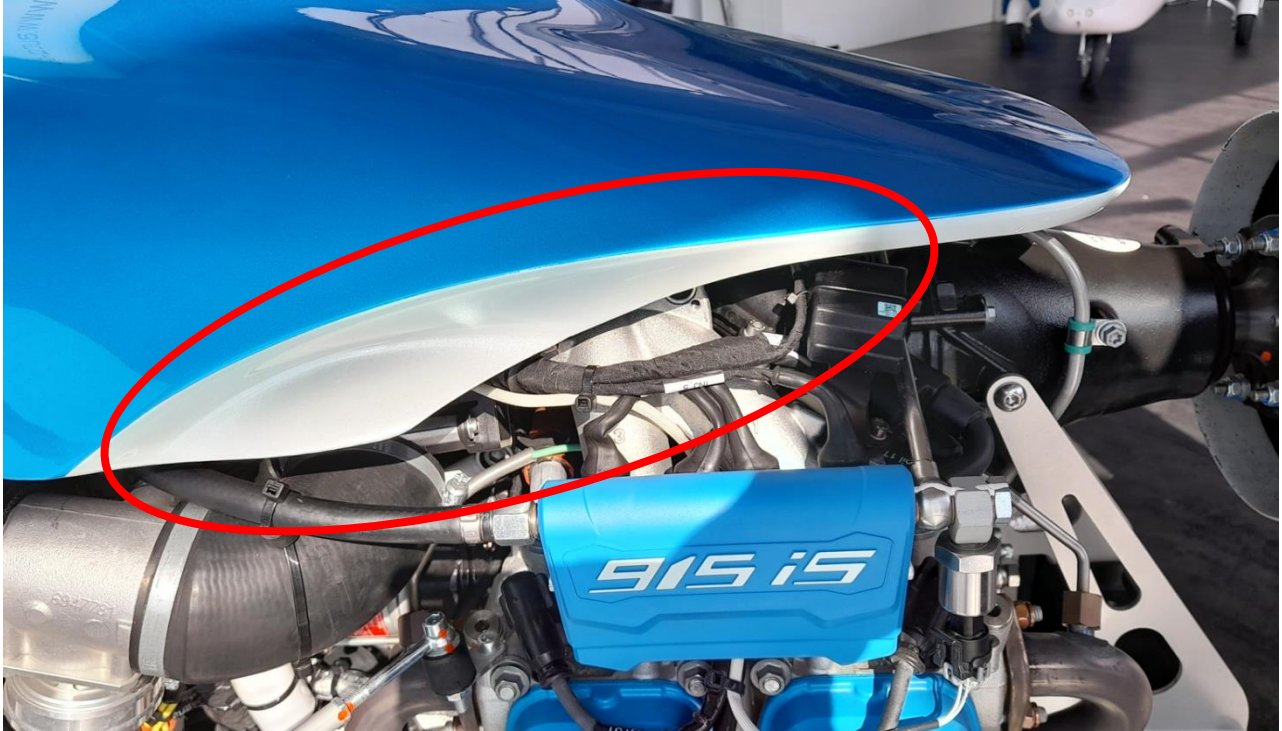
Alte Version vor der Nacharbeit:

Feedback aus dem Markt hat gezeigt, dass es bei einigen Flug- und Lastzuständen des MTO2017 zu einem Kontakt zwischen dem Kabelbaum des Motors und der Verkleidung an der linken Seite kommen kann. Die kann zu einem Schaden an der Verkabelung führen.

Es muss zuerst geprüft werden, ob der Kabelbaum einen Schaden aufweist bevor die Nacharbeit begonnen wird. Ist kein Schaden zu erkennen, ist keine Nacharbeit notwendig. Ist ein Schaden erkennbar so muss entweder die Verkleidung abgebaut oder der Motor abgedeckt werden, um zu verhindern, dass Dreck in den Motor gelangt.

Die neue Kontur der Verkleidung muss markiert werden. Danach kann die Kontur mit einem Dremel bearbeitet werden, so dass ein Abstand von ca. 2 cm zum Kabelbaum entsteht.
