Titel: Inspektion und Austausch des Pitch- und Rollbolzens		
AG-SB-2024-03-B-DE	Datum des Inkrafttretens: 20.03.2024	Kategorie:
Gültigkeit		A – Sicherheitskritisch
Betroffene Fluggeräte: Alle Modelle	Betroffene Werknummern: Alle Modelle gebaut zwischen 05.2023 und 02.2024, betroffene Serialnummern in der Beschreibung	B – Empfohlen C – Optional
Auf das angegebene oder nachfolgende Problem wird im Wartungshandbuch Aircraft Maintenance Manual (AMM) in letztgültiger Ausgabe verwiesen.		Siehe AutoGyro Webseite
Dieses Formular ist eine Reaktion von AutoGyro auf ein bei Wartungsarbeiten gefundenes Problem, welches eine Eingrenzung oder Korrektur erfordert, bzw. Eine Service-Information über Flugzeugmodifikationen. Unterstützung erhalten Sie bei AutoGyro unter airworthiness@auto-gyro.com .

Grund und Überblick über das Service Bulletin (Ursache des Problems, falls bekannt)

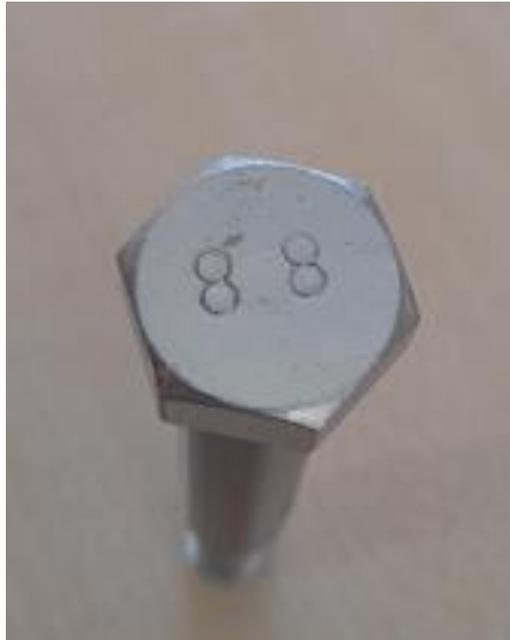
Markierung auf dem falschen Bolzen:

Ein Verarbeitungsfehler hat dazu geführt, dass eine Reihe von Pitch/ Rollbolzen mit einer längeren Phase hergestellt wurden als erforderlich. Dies hat keinerlei Auswirkungen auf die Struktur oder die Flugsicherheit, trotzdem entspricht dieser Bolzen nicht den technischen Standards von AutoGyro.

Sieht der Bolzenkopf aus wie auf dem Foto ist ein Austausch notwendig.

MTOsport 2010: Wenn betroffen, dann sind sowohl Nick- als auch Rollbolzen zu wechseln.
MTOsport 2017, Cavalon und Calidus: Wenn betroffen, dann sind nur die Rollbolzen zu wechseln.

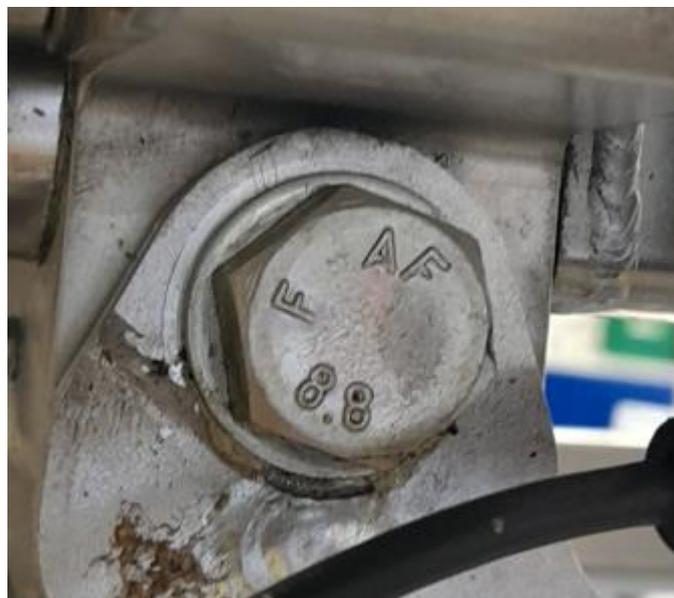
Markierung auf dem korrekten Bolzen:

Sieht der Bolzenkopf aus wie auf diesem Foto ist kein Austausch notwendig.
