Titel: Einstellung des Teetergelenks am Rotorkopf		
AG-SIL-2024-02-DE		Veröffentlicht: 01.März 2024
Gültigkeit		
Betroffene Fluggeräte: Alle AutoGyro Modelle	Betroffene Werknummern: Alle	
Auf das angegebene oder nachfolgende Problem wird im Wartungshandbuch Aircraft Maintenance Manual (AMM) in letztgültiger Ausgabe verwiesen.		Siehe AutoGyro Webseite
Dieses Formular ist eine Reaktion von AutoGyro GmbH auf ein bei Wartungsarbeiten gefundenes Problem, welches eine Eingrenzung oder Korrektur erfordert, bzw. eine Service-Information über Flugzeugmodifikationen. Unterstützung erhalten Sie bei AutoGyro unter Email: airworthiness@auto-gyro.com .

Anlass des Service Information Letter

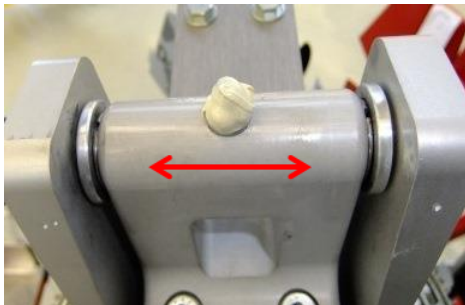
Bild 1

- Prüfen Sie das seitliche Spiel des Teeterblocks im Teeter-Tower (Bild 1). Wenn es größer als 0,2 mm ist, kontaktieren Sie AutoGyro für weitere Unterstützung.
