Titel: Türeinstellung am Cavalon		
AG-SIL-2024-03-DE		Veröffentlicht: 01.09.2024
Gültigkeit		
Betroffene Fluggeräte: Cavalon	Betroffene Werknummern: Alle	
Auf das angegebene oder nachfolgende Problem wird im Wartungshandbuch Aircraft Maintenance Manual (AMM) in letztgültiger Ausgabe verwiesen.		Siehe AutoGyro Webseite
Dieses Formular ist eine Reaktion von AutoGyro GmbH auf ein bei Wartungsarbeiten gefundenes Problem, welches eine Eingrenzung oder Korrektur erfordert, bzw. eine Service-Information über Flugzeugmodifikationen. Unterstützung erhalten Sie bei AutoGyro unter Email: airworthiness@auto-gyro.com .

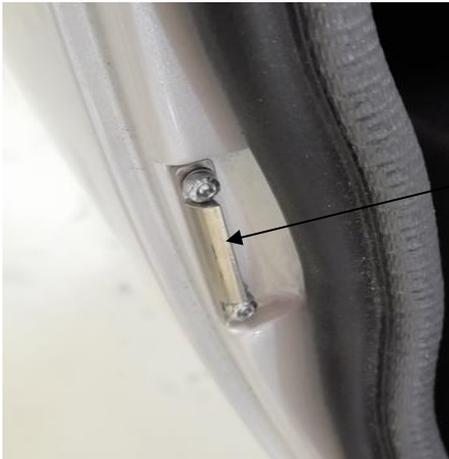
Prüfen auf Vorhandensein von Fett, Vibrationen und fehlendes Fett können zur Öffnung der Tür führen

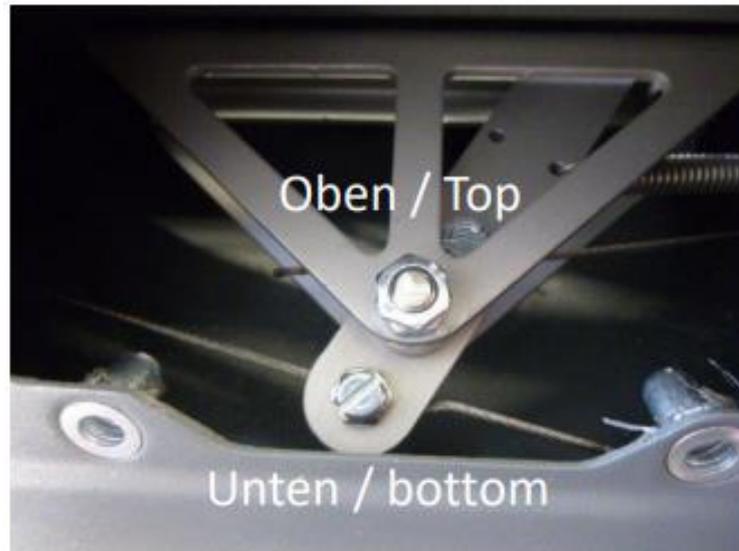
Oben = Verriegelungsstiftkabel (Schnapper) kurz
Unten = Schnappstiftkabel (Schnapper) lang

1. Abbau des Zugangsdeckels an der Unterseite der Tür.
