AG-MI-2013-14-B-DE – Pre-Rotator-Kupplung

Cavalon bis und einschließlich Werknummer V00135

Weiterhin Probleme mit der Pre-Rotator-Kupplung, speziell bei Nichtbeachtung der vorherigen Manufacturer Information AG-MI-2013-02-B-DE – Pre-Rotator-Kupplung

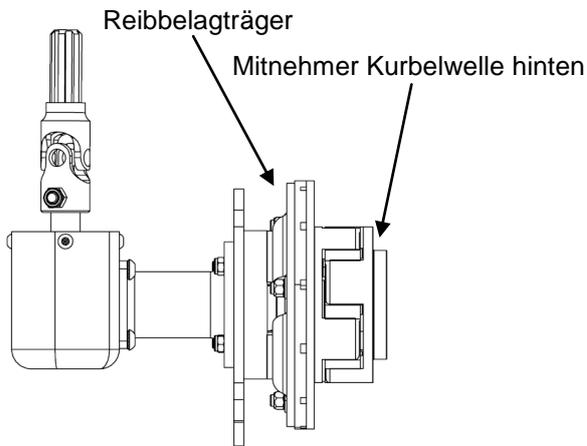
Abb. 1 – Pneumatik Kupplung III

- 4 Pre-Rotator-Kupplung gemäß 63-11-10 4-1, Schritte 1-9 abbauen
- 4.1 Reibbelagträger der Pre-Rotator-Kupplung gegen Neuteil mit zusätzlichem Bremsbelag tauschen
Dazu: Zentralschraube lösen, sollte sich die Schraube nicht lösen lassen, Schraubenkopf abbohren und restliches Gewinde mit Zange entfernen. Reibbelagträger von Getriebewelle axial abziehen. Neuteil aufsetzen und mit neuer Zentralschraube fixieren.

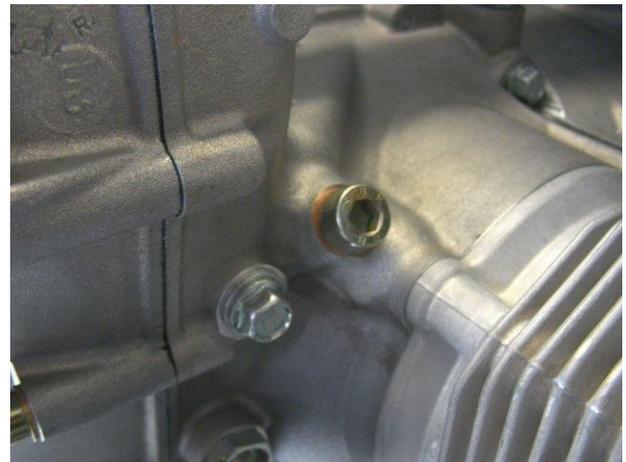
Abb. 2 - Verschlusschraube M8x20

- 1 Motorhauben gemäß 52-00-00 4-1 demontieren
- 2 Batterie abklemmen gemäß 24-30-00 4-1, Schritte 1-2
- 3 Verschlusschraube M8x20 (Abb. 2) samt Dichtring aus dem Kurbelgehäuse schrauben Kurbelwelle mit Propeller drehen, bis Zylinder 1 und 2 im OT stehen. Durch die Öffnung der entnommenen Schraube kann mit Hilfe einer Lampe überprüft werden ob sich die Kurbelwellenausnehmung in der erforderlichen Position befindet. Wenn sich die Kurbelwelle in der richtigen Position befindet V.WZ3028 (Abb. 3) einschrauben und die Kurbelwelle damit blockieren

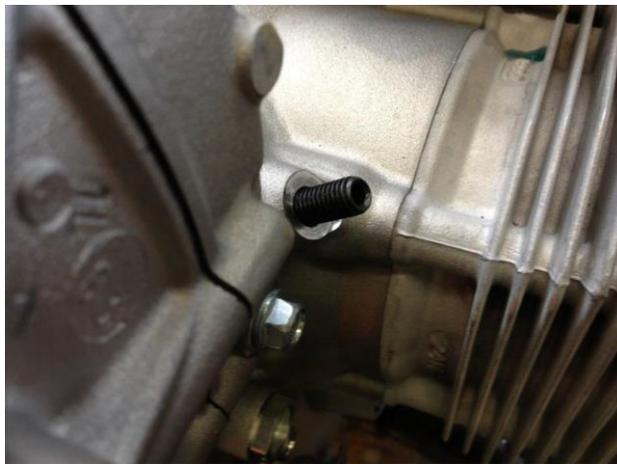
Abb. 3 - Gewindestift M8x50

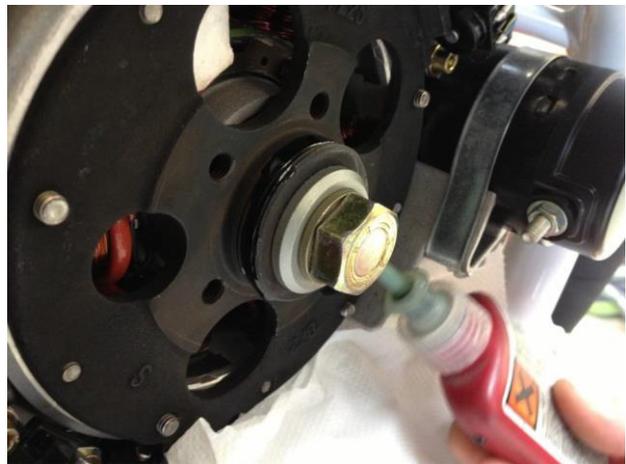
Abb. 4 - Loctite 648 auf Innen- und Außengewinde

- 7 Loctite 648 auf Innen- und Außengewinde in ausreichender Menge auftragen (Abb. 4)
ACHTUNG Ausschließlich Loctite 648 verwenden! Bei der Verwendung anderer Fabrikate oder abweichender Produkte ist die Funktion ausgeschlossen.

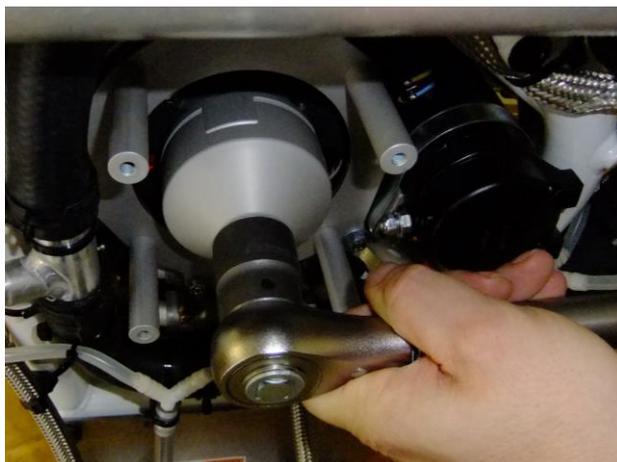
Abb. 5 – Mitnehmer mit 140 Nm festziehen

- 9 Mithilfe von ‚Montagehilfe Kurbelwellen Mitnehmer‘ ‚Mitnehmer Kurbelwelle hinten‘ mit einem Drehmoment von 140 Nm festziehen. (Abb. 5) Mitnehmer von Loctite Resten reinigen.

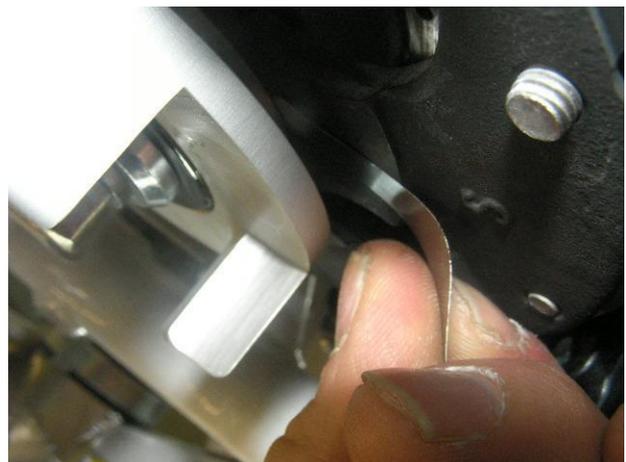
Abb. 6 – Korrekte Einbauposition

- 10 Mit Fühlerlehre 0.05 mm prüfen, ob ‚Mitnehmer Kurbelwelle hinten‘ an der Schwungscheibe anliegt. Fühlerlehre 0.05 mm darf sich nicht zwischen ‚Mitnehmer Kurbelwelle hinten‘ und Schwungscheibe stecken lassen. (Abb. 6)
