Titel: Cavalon Heizungsupdate II.1		
AG-SB-2022-05-B-DE	Datum des Inkrafttretens: 01.12.2023	Kategorie:
Gültigkeit		A – Sicherheitskritisch B – Empfohlen C – Optional
Betroffene Fluggeräte: Cavalon	Betroffene Werknummern: Gebaut nach 05/2022 und vor 10/2023	
Auf das angegebene oder nachfolgende Problem wird im Wartungshandbuch Aircraft Maintenance Manual (AMM) in letztgültiger Ausgabe verwiesen.		Siehe AutoGyro Webseite
Dieses Formular ist eine Reaktion von AutoGyro auf ein bei Wartungsarbeiten gefundenes Problem, welches eine Eingrenzung oder Korrektur erfordert, bzw. Eine Service-Information über Flugzeugmodifikationen. Unterstützung erhalten Sie bei AutoGyro unter airworthiness@auto-gyro.com .

Grund und Überblick über das Service Bulletin (Ursache des Problems, falls bekannt)

Dieses Service Bulletin dient als Anleitung zum Austausch der Baugruppe

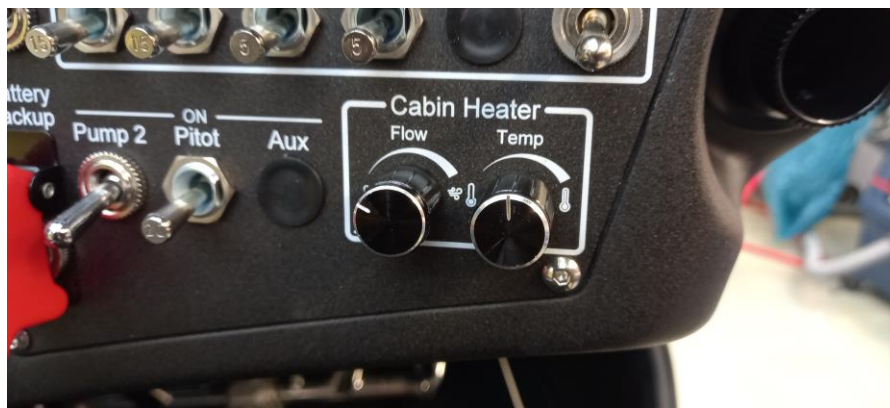
- 1.) Abbau der Kappe des Drehreglers durch Abziehen.

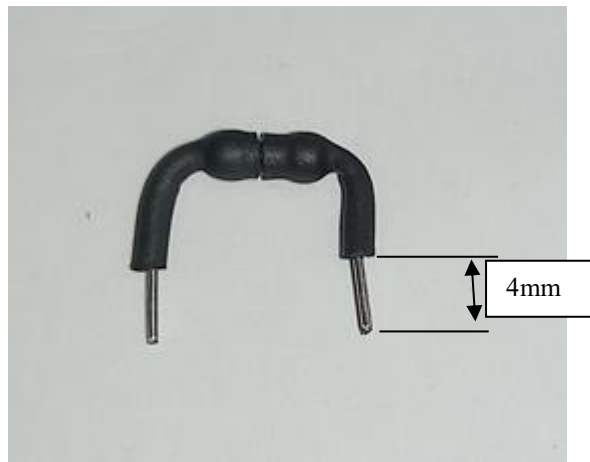
- 4.) Schrumpfschlauch erhitzen und beide Enden des Widerstandes auf ca. 4mm kürzen.

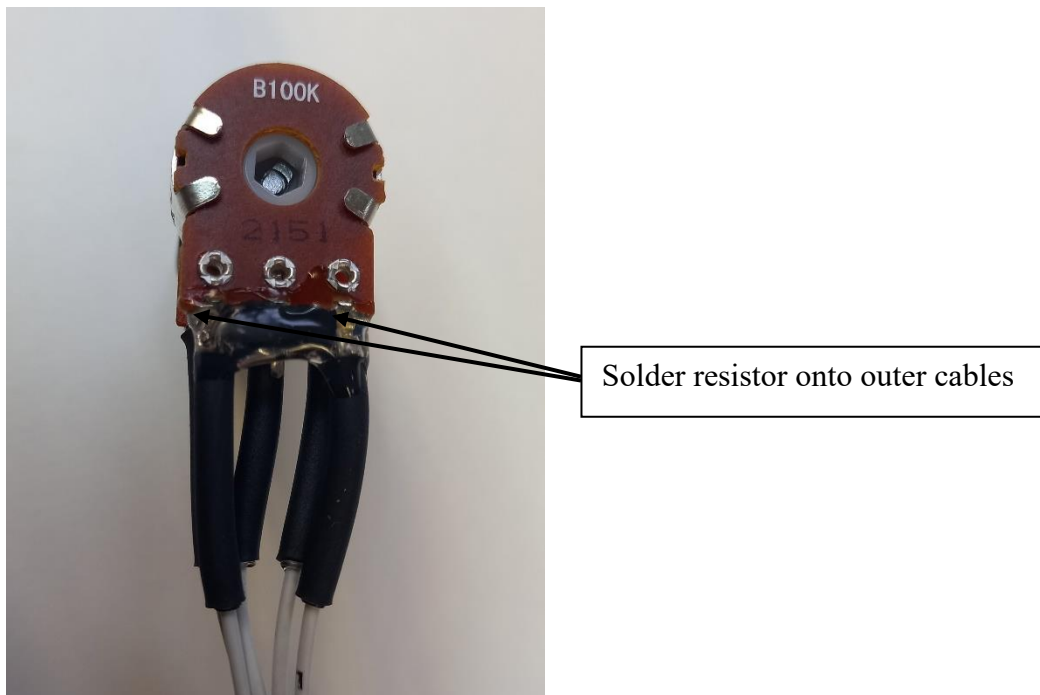
- 5.) Anlöten des Widertandes auf das Potentiometer (Potentiometer an den Stellen abdecken, an denen nicht gelötet wird) – nach dem Lötén auf festen Sitz prüfen.

- 6.) Sichern der Lötstellen mit Heißkleber (z.B Schmelzklebstoff 202, Würth) Sicherstellen, dass die Welle des Potentiometers nicht verklebt wird.
- 7.) Wiedereinbau des Potentiometers.
