Titel: Austausch des Dichtrings am Bremszylinder		
AG-SB-2022-10-C-DE	Datum des Inkrafttretens: 13.12.2022	Kategorie: A – Sicherheitskritisch B – Empfohlen C - Optional
Gültigkeit		
Betroffene Fluggeräte: Alle Modelle	Betroffene Werknummern: Alle	Siehe AutoGyro Webseite
Auf das angegebene oder nachfolgende Problem wird im Wartungshandbuch Aircraft Maintenance Manual (AMM) in letztgültiger Ausgabe verwiesen.		
Dieses Formular ist eine Reaktion von AutoGyro auf ein bei Wartungsarbeiten gefundenes Problem, welches eine Eingrenzung oder Korrektur erfordert, bzw. Eine Service-Information über Flugzeugmodifikationen. Unterstützung erhalten Sie bei AutoGyro unter airworthiness@auto-gyro.com .

Grund und Überblick über das Service Bulletin (Ursache des Problems, falls bekannt)

AutoGyro nutzt einen neuen O-Ring, um die Funktion der Bremsen zu verbessern.

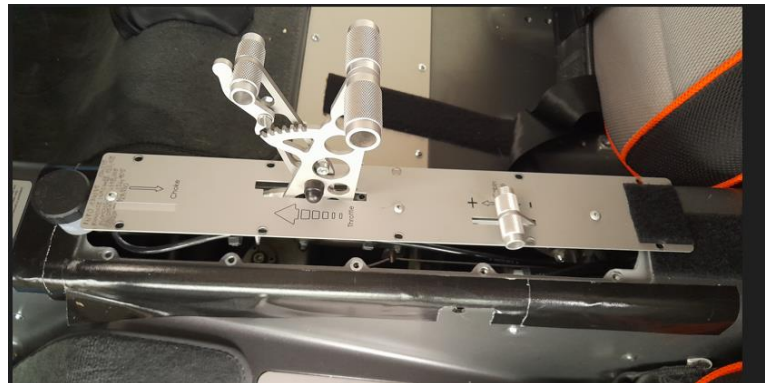
Cavalon:

Kleben Sie die Oberfläche um die Mittelkonsole ab um das Material beim Ausbau nicht zu beschädigen. Der Tank für die Bremsflüssigkeit befindet sich an der Unterseite der Mittelkonsole, wie auf dem Foto zu sehen.

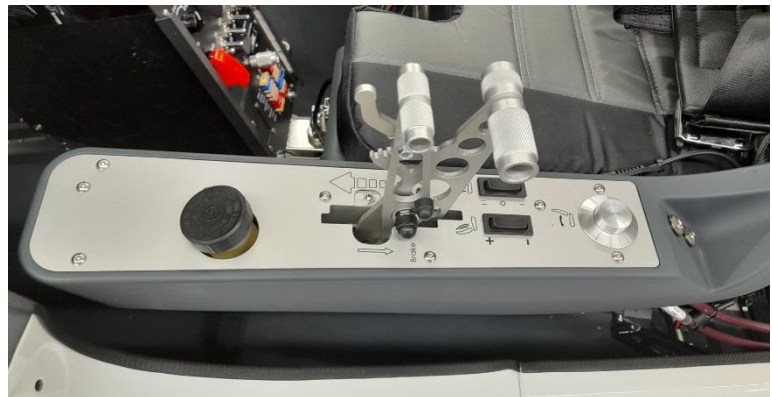
MTOsport 2017:

Zugang zum Bremsflüssigkeitsreservoir ist hier ohne weitere Arbeiten gegeben.

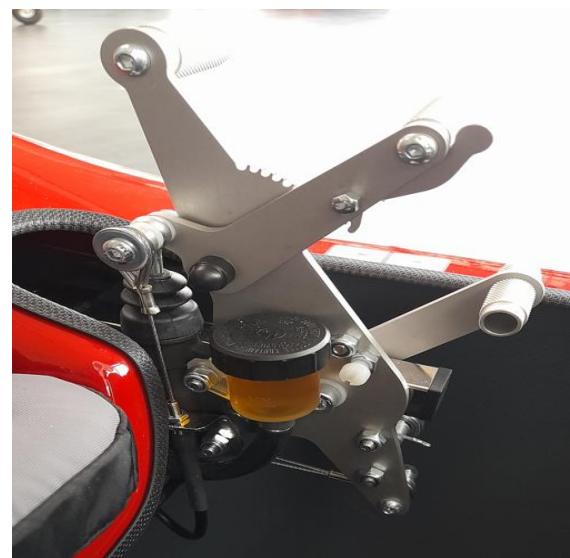
MTOsport 2010:

Wie beim MTO2010 ist das Reservoir in der Gas/Bremseinheit leicht zugänglich.

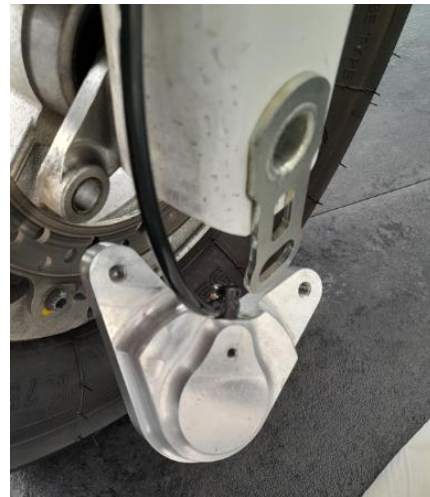
Deinstallieren Sie die den Bremssattel.

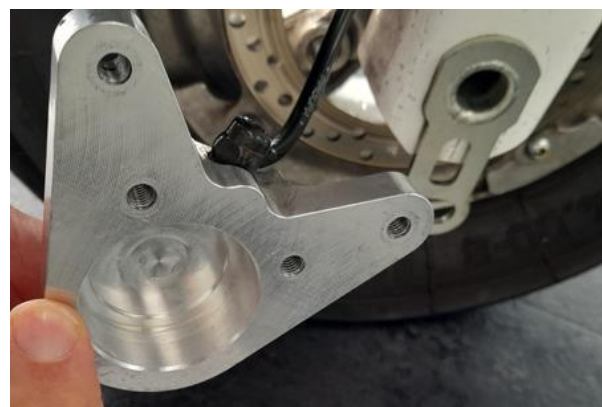
Bauen Sie den Bremskolben aus dem Bremssattel aus. Dafür kann der Kolben über den Bremshebel rausgedrückt werden oder über Druckluft, die durch die Entlüftungsbohrung hinein gedrückt wird. Beachten Sie dabei, die Teile gut abzudecken und verhindern Sie ein Kontamination umliegender Bauteile, besonders lackierter Teile mit Bremsflüssigkeit

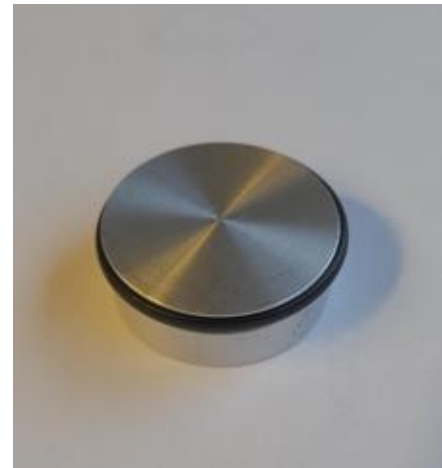
Entfernen des alten Dichtringes und Reinigen des Bremskolbens. Auftragen von Bremszylinderpaste in die Nut, anschließend den O-Ring einsetzen und nochmals Bremszylinderpaste auf der Oberfläche des Bremskolbens und des Dichtringes verteilen.

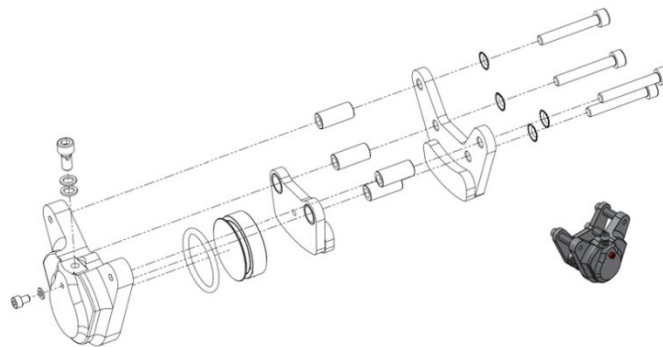
Bauen Sie alle Komponenten wieder zusammen und nutzen Sie das dazugehörige AMM. Ziehen Sie die Entlüftungsschraube nur handfest an.

Nach dem Zusammenbau muss das Bremssystem entlüftet werden, um sicher zu sein, dass keine Luft mehr enthalten ist. Danach kann die Entlüftungsschraube angezogen werden.
