Kontrolle des Keilrippenriemenrad Prerotator

1. MT 03 - Baujahr bis einschließlich Dezember 2007

Kundeninformation 03/2010

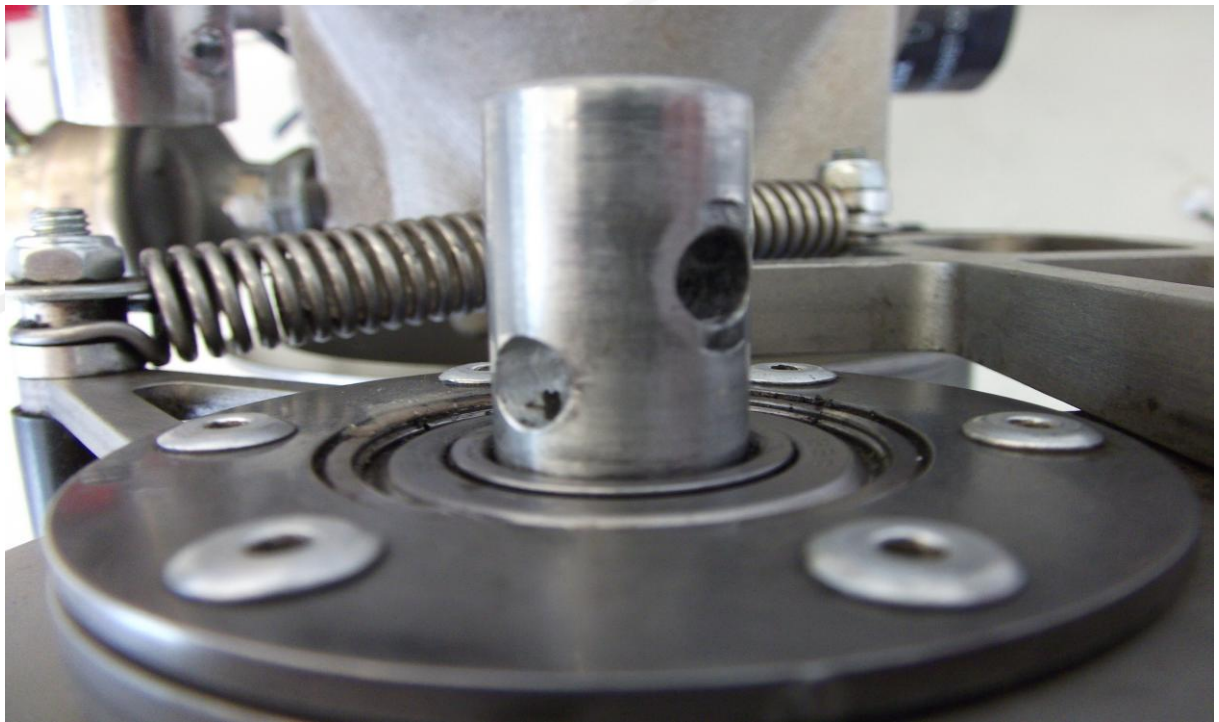
4.3 Ansicht des Zapfen Keilrippenriemenrad mit zusätzlicher falscher Bohrung

- Bruch des Antriebszapfen des kleinen Riemenrads am Prerotator
- In diesem Zusammenhang ist eine zweite Bohrung 90 Grad versetzt neben der Verwendeten Bohrung als Ursache zu sehen

- Austausch des betroffenen Keilrippenriemenrad

6. Verschraubung Keilrippenriemenrad mit Antriebswelle entfernen, siehe Ansicht 4.1
7. Abziehen der Welle durch leichtes drehen vom Zapfen
8. Kontrolle auf Vorhandensein einer zweiten nicht verwendeten Bohrung, siehe Ansicht 4.2 und 4.3

9. Bei Vorhandensein Austausch des Keilrippenriemenrads
10. Neues Keilrippenriemenrad mit Loctite 638 „Fügen Welle Nabe“ im Lager verkleben
11. Jetzt oder wenn keine zweite Bohrung vorhanden ist die Antriebswelle wieder auf den Zapfen aufsetzen – Bohrung der Verschraubung müssen fluchten
