Titel: Calidus Rahmenprüfung		
AG-SIL-2019-01-B-DE		Kategorie:
Gültigkeit		A – Sicherheitskritisch B – Wichtig C – Vorteilhaft
Betroffene Fluggeräte: Jeder AutoGyro Calidus	Betroffene Werknummern: Jeder AutoGyro Calidus	
Auf das angegebene oder nachfolgende Problem wird im Wartungshandbuch Manufacturer Maintenance Manual (MMM) in letztgültiger Ausgabe verwiesen.		Siehe AutoGyro Website
<p>Dieses Formular ist eine Reaktion von AutoGyro GmbH auf ein bei Wartungsarbeiten gefundenes Problem, welches eine Eingrenzung oder Korrektur erfordert, bzw. eine Service-Information über Flugzeugmodifikationen. Unterstützung erhalten Sie bei AutoGyro unter Tel.: 49(0)512188056-00, oder Email: airworthiness@auto-gyro.com.</p>

Anlass des Service Information Letter

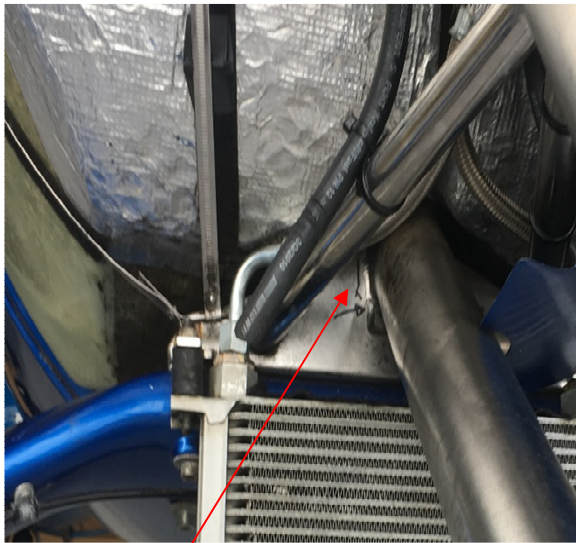
Kontrollieren Sie auf der rechten Seite die Schweißnaht des oberen Befestigungsglasche des Rumpfes

Des weiteren wurden Risse in der Schweißnaht des oberen Haltebleches gefunden

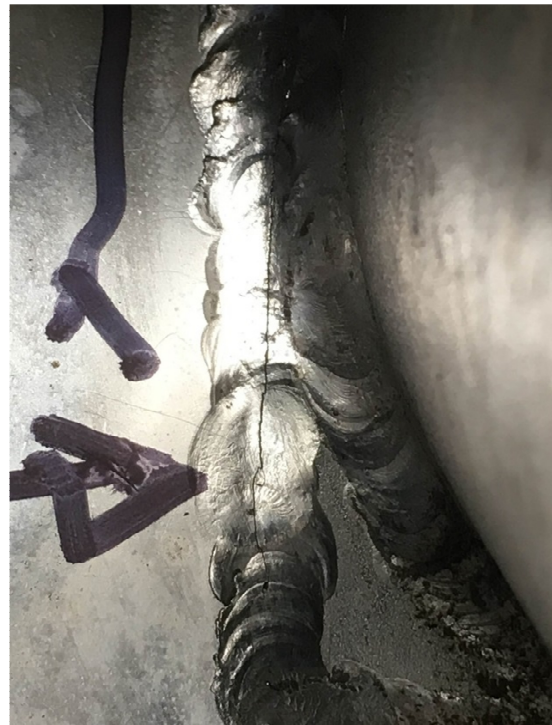
Rissposition (kann sich auf beiden Seiten des Mastes befinden) zwischen dem hinteren Halteblech der Schwingenaufnahme und des Kielrohres

In diesen wurde AutoGyro auf Risse zwischen Schwingenhalter und Mast, sowie am der vorderen Kante des Haltebleches selbst, aufmerksam gemacht.

Jedoch können diese Probleme – speziell im Bereich der Schwingenhalterung – zu einer Deformation der Halterung und zu großem Reparaturaufwand führen. SRA-025 beinhaltet den Austausch des Haltebleches, eine Arbeit die mehrere Tage in Anspruch nehmen kann.

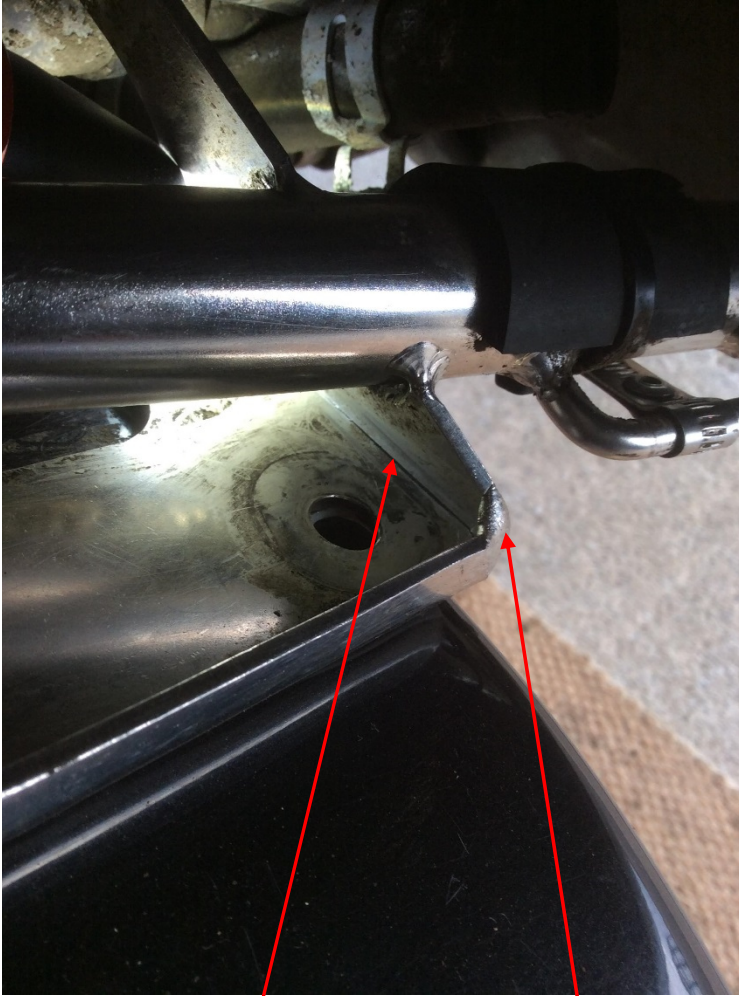
Begutachten Sie, ob sich ein Riss an der Vorderkante des gebogenen Bleches gebildet hat. Dieses ist an der Vorderseite des Bleches von außen zu sehen. Begutachten Sie außerdem die Ecke des gebogenen Bleches.
