Titel:		
AG-SB-2022-09-B-DE	Datum des Inkrafttretens: 07.10.2022	Kategorie:
Gültigkeit		A – Sicherheitskritisch B – Empfohlen C – Optional
Betroffene Fluggeräte: Alle Cavalon und Calidus mit einem Rotorkopf III	Betroffene Werknummern: Alle Cavalon und Calidus Modelle mit einem Rotorkopf III	
Auf das angegebene oder nachfolgende Problem wird im Wartungshandbuch Aircraft Maintenance Manual (AMM) in letztgültiger Ausgabe verwiesen.		Siehe AutoGyro Webseite
Dieses Formular ist eine Reaktion von AutoGyro auf ein bei Wartungsarbeiten gefundenes Problem, welches eine Eingrenzung oder Korrektur erfordert, bzw. Eine Service-Information über Flugzeugmodifikationen. Unterstützung erhalten Sie bei AutoGyro unter airworthiness@auto-gyro.com .

Grund und Überblick über das Service Bulletin (Ursache des Problems, falls bekannt)

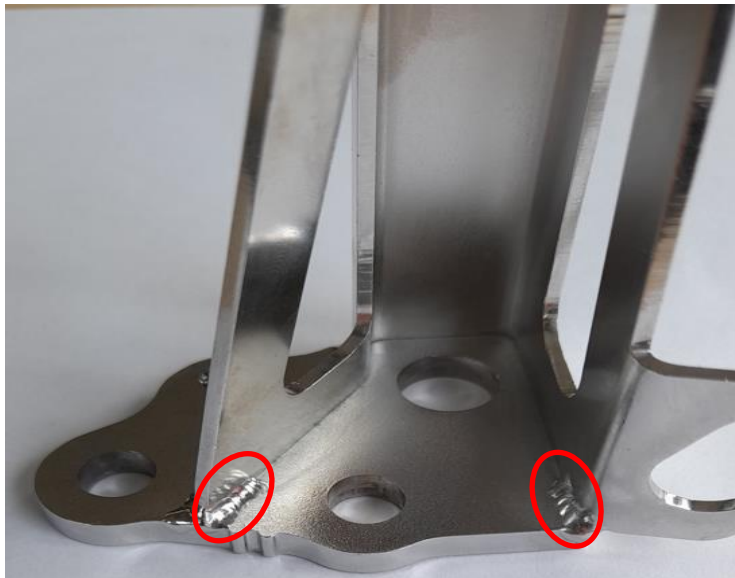
Es gibt zwei Generationen der Rotorkopf III Rollanlenkung. Die zweite Generation ist zusätzlich im oberen Bereich der inneren Nähte geschweißt (siehe Foto) und wurde 2019 eingeführt. Für diese Generation an Bauteilen gab es bislang keine Probleme.

Beachte: Die Bauteile sind mit einem Größenstempel versehen (21,5 and 22,5). Bei einem Austausch muss darauf geachtet werden, die korrekte Größe zu verbauen.

Sollte ein Riss gefunden werden, so muss das betroffene Bauteil getauscht werden.
