Titel: Inspektion und Austausch des Pitch- und Rollbolzens		
AG-SB-2024-03-B-DE	Datum des Inkrafttretens: 20.03.2024	Kategorie:
Gültigkeit		A – Sicherheitskritisch
Betroffene Fluggeräte: Alle Modelle	Betroffene Werknummern: Alle Modelle gebaut zwischen 05.2023 und 02.2024, betroffene Serialnummern in der Beschreibung	B – Empfohlen C – Optional
Auf das angegebene oder nachfolgende Problem wird im Wartungshandbuch Aircraft Maintenance Manual (AMM) in letztgültiger Ausgabe verwiesen.		Siehe AutoGyro Webseite
Dieses Formular ist eine Reaktion von AutoGyro auf ein bei Wartungsarbeiten gefundenes Problem, welches eine Eingrenzung oder Korrektur erfordert, bzw. Eine Service-Information über Flugzeugmodifikationen. Unterstützung erhalten Sie bei AutoGyro unter airworthiness@auto-gyro.com .

Grund und Überblick über das Service Bulletin (Ursache des Problems, falls bekannt)

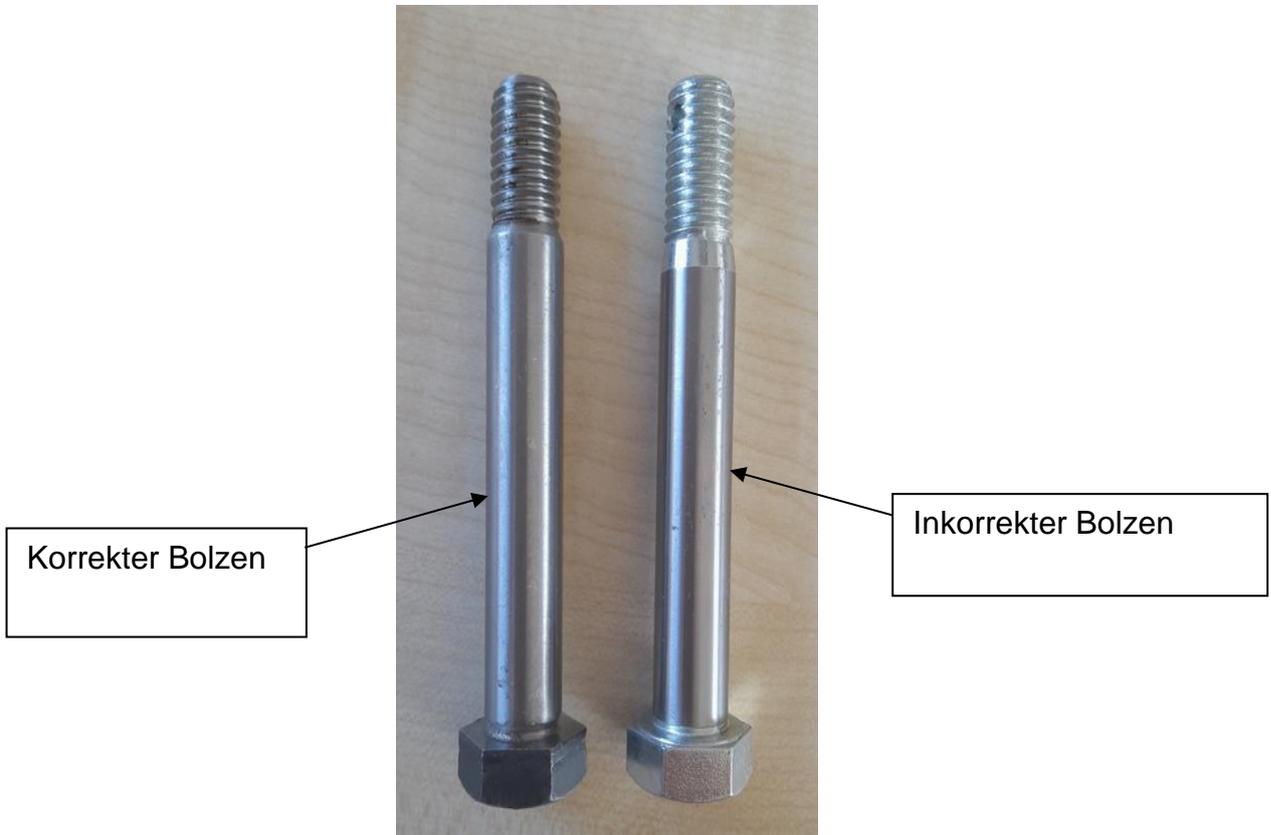
Ein Verarbeitungsfehler hat dazu geführt, dass eine Reihe von Pitch/ Rollbolzen mit einer längeren Phase hergestellt wurden als erforderlich. Dies hat keinerlei Auswirkungen auf die Struktur oder die Flugsicherheit, trotzdem entspricht dieser Bolzen nicht den technischen Standards von AutoGyro.

Inspektion:

MTOsport 2010: Wenn betroffen, dann sind sowohl Nick- als auch Rollbolzen zu wechseln.
MTOsport 2017, Cavalon und Calidus: Wenn betroffen, dann sind nur die Rollbolzen zu wechseln.
