AG-MI-2013-03-C-DE – Nachrüstung Hitzeschutz

Cavalon

Inspektion des Konfigurationsstandes 'Hitzeschutz in unterer Motorhaube' und ggf. Nachrüstung der Komponente.

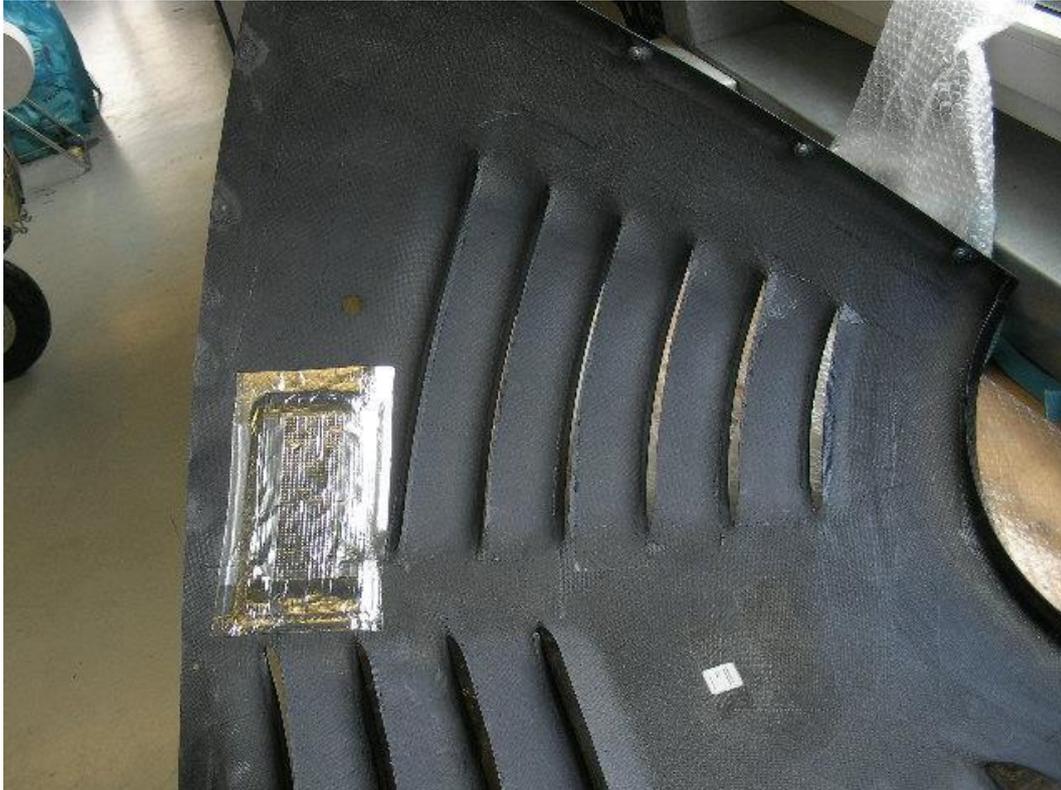
Abb. 1 – Montierter Hitzeschutz Motorhaube

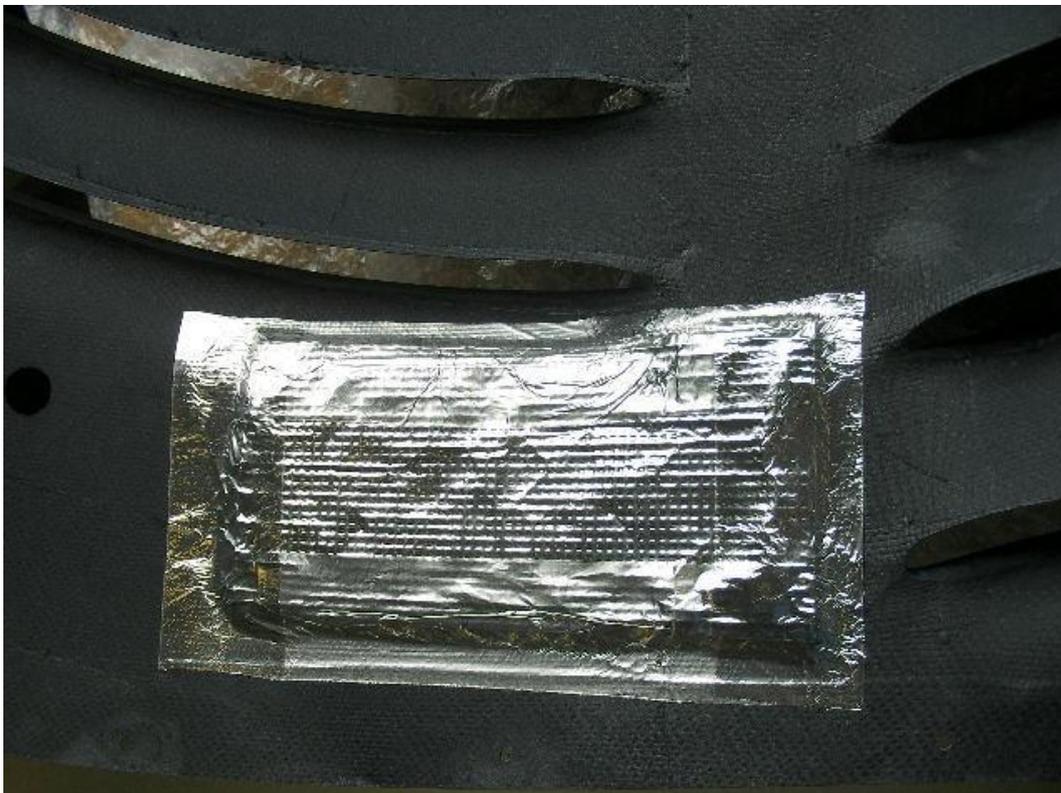
Abb. 2 – Montierter Hitzeschutz Motorhaube

- 1 Untere Motorhaube demontieren
- 2 Untere Motorhaube an der Innenseite reinigen, Schmutz und Fette entfernen
- 3 Hitzeschutz wie in Abbildung 2 verkleben und Außenkanten mit Aluklebeband abkleben
- 4 Untere Motorhaube wieder montieren
